ANÁLISE DA QUALIDADE DE ÁGUAS DE POÇOS ARTESIANOS

Luana Carvalho Santana¹; Maria Eduarda Galis Pinto²; Thaís Nogueira Ramos³; Mauro Luiz Begnini⁴
^{1, 2, 3, 4} UNIUBE

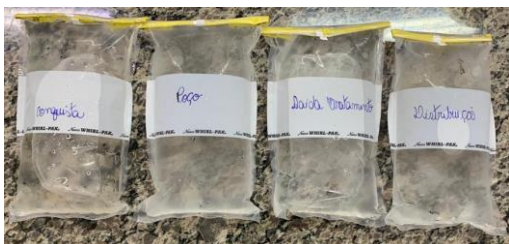
Figura 1: Amostras

Coletou-se amostras de água de dois poços artesanais, sendo um que apresenta o correto monitoramento e adição do cloro e outro no qual não houve o devido tratamento. Posteriormente, as amostras foram levadas para o laboratório e realizadas as análises físico-químicas e microbiológicas, conforme Figura 1.

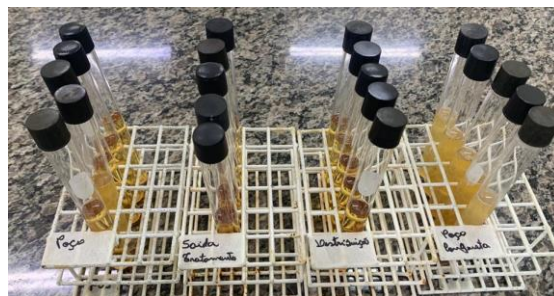
Figura 3: Confirmação de manifestação de microrganismos

Após o período de incubação foi detectado gás produzido por microrganismos apresentados no tubo de Durham e cor turva, conforme Figura 3. E em seguida foi realizada a análise para comprovar a existência de coliformes fecais e totais. Foram adicionados 5,0 mL de EC (EC Broth) e Brilliant (Brilliant green bile broth) em cada tubo de ensaio contendo dentro o tubo de Durham e em seguida foi coletado a amostra com a alça de platina e adicionadas nos meios de cultura. A amostra de EC foi levada para banho maria a 45°C e Brilliant a 40°C por 24 horas.

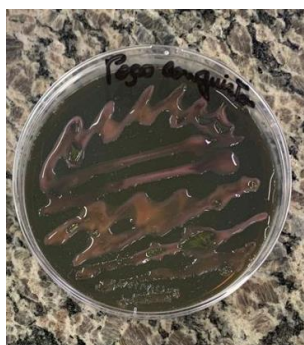
Figura 5: Confirmação de E-coli no poço 1

Com os resultados obtidos, foi possível verificar a existência de contaminação por coliformes totais e fecais e em seguida analisado e confirmado a presença de E-coli nos dois poços artesianos, conforme pode ser visualizado pelas placas de petri nas Figuras 5 e 6.
