**UNIVERSIDADE DE UBERABA
CURSO DE ODONTOLOGIA**

**RESTAURAÇÃO DE DENTE TRATADO ENDODONTICAMENTE COM PINO
DE FIBRA DE VIDRO E CERÂMICA ODONTOLÓGICA:
RELATO DE CASO**

**UBERABA-MG
2018**

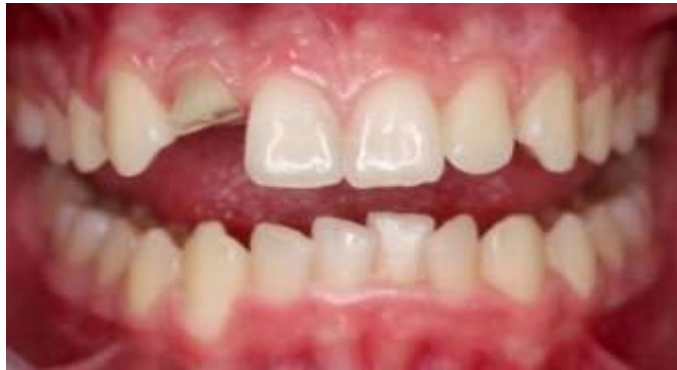
Paciente com 13 anos de idade, gênero masculino, cursando 9º ano do ensino fundamental, sofreu um acidente e caiu fraturando o incisivo lateral direito (Fig.1). Contudo, depois de alguns dias compareceu a Policlínica Getúlio Vargas da Universidade de Uberaba (UNIUBE), relatando estar insatisfeito com a estética anterior do seu sorriso, devido ao elemento dental 12 estar fraturado (Fig. 2). Durante exame clínico, notou-se a diferença de cor entre os demais dentes e o incisivo lateral direito, indicando a necrose do dente (Fig. 3 e 4).

Figura 1: Aspecto inicial do caso.

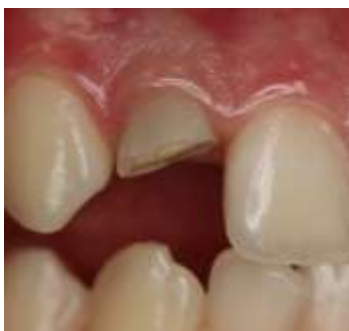
Figura 2: Aspecto inicial do caso.

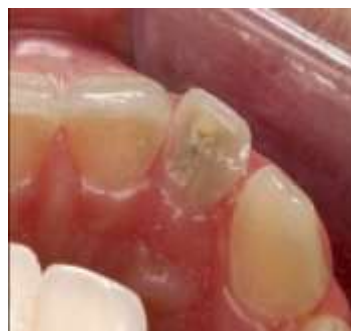
Figura 3: Aspecto inicial do caso.

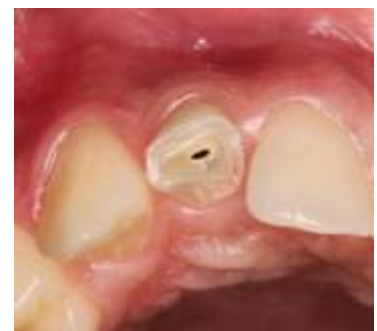
Figura 4: Aspecto inicial do caso.

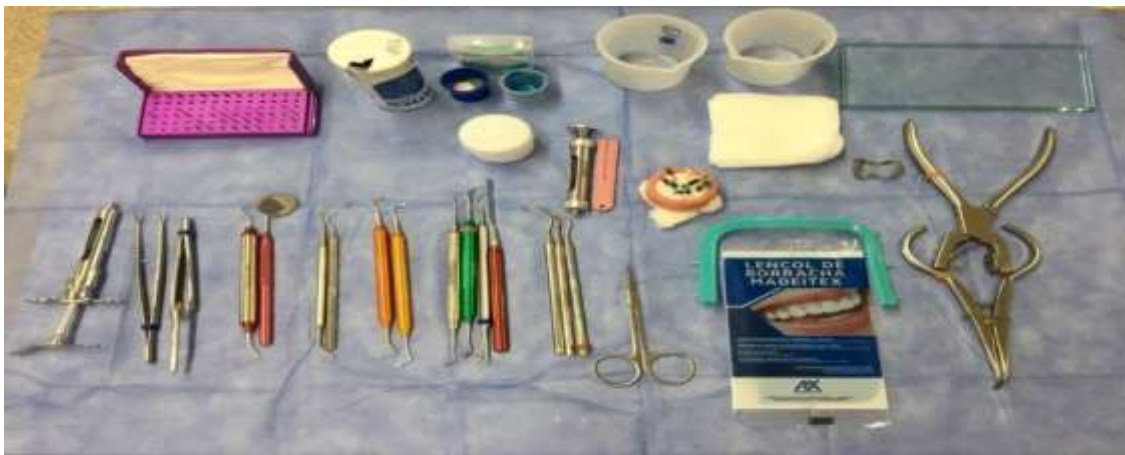
Figura 5: Instrumentais usados durante o tratamento endodôntico.

O procedimento clínico foi realizado com os instrumentais e materiais adequados para o procedimento (Fig. 5).

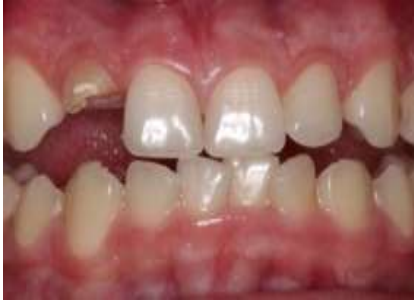
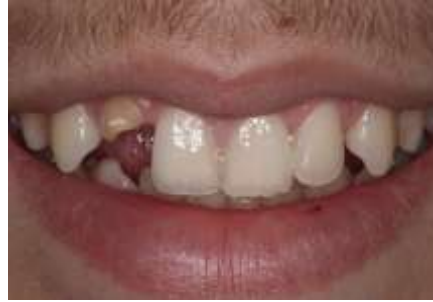
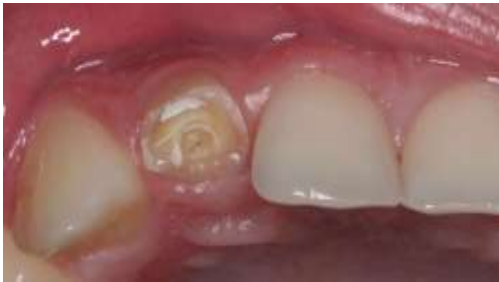
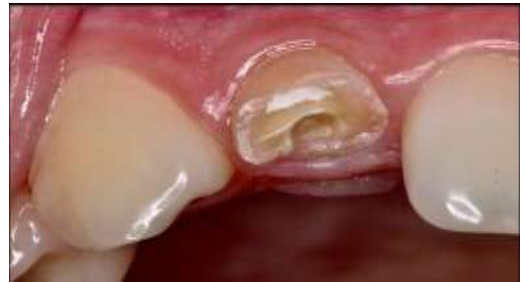
Figura 6: Aspecto após realizar o tratamento endodôntico.

Figura 7: Aspecto após realizar o tratamento endodôntico.

Figura 8: Aspecto após realizar o tratamento endodôntico.

Figura 9: Aspecto após realizar o tratamento endodôntico.

Inicialmente foi realizado o tratamento endodôntico. Posteriormente, para o preparo do conduto radicular, seguiu-se 3 princípios básicos com o objetivo de propiciar retenção e resistência ao núcleo intra-radicular. Comprimento do pino, onde atingiu 2/3 do comprimento total do remanescente dentário; diâmetro com 1/3 do diâmetro total da raiz; inclinação das paredes do conduto, buscou seguir a mesma inclinação do conduto; e característica superficial, onde a superfície estava irregular ou rugosa para ter retenção friccional e mecânica (Fig. 6, 7, 8 e 9).

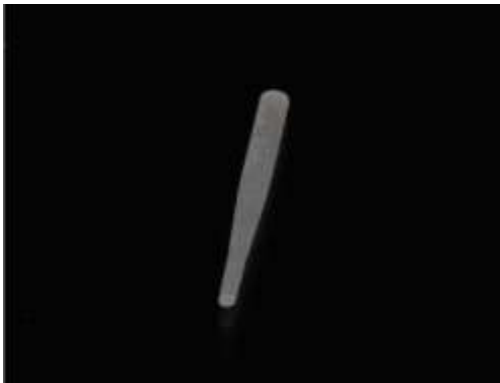
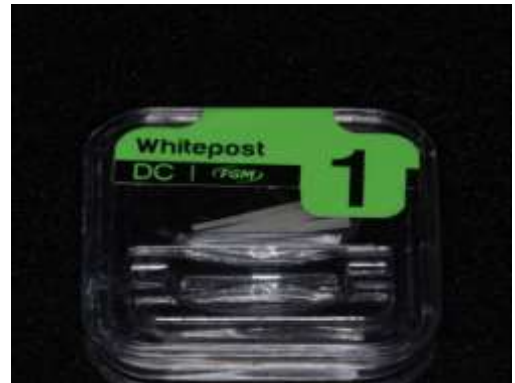
Figura 17: Seleção do pino de fibra de vidro.

Figura 18: Seleção do pino de fibra de vidro.

Logo após, procedeu-se a seleção do pino (Fig. 17 e 18) e utilização da broca padronizada do pino de fibra de vidro (Fig. 19 e 20). Teve um tratamento de superfície do pino que primeiramente foi colocado em peróxido de hidrogênio a 24% com microbrush durante 1 minuto, posteriormente lavado em água e secado, e aplicado então o silano para remoção seletiva da resina epóxia do pino com o objetivo de expor as fibras de vidro para sua ação. Selecionou-se o cimento resinoso que foi utilizado e passou então para o tratamento da dentina, que por sua vez, foi condicionada com ácido fosfórico 37% (Fig. 21) (com controle de umidade) (Fig. 22 e 23) + ativador (transforma a reação do foto para dual) + catalisador (Bis-GMA e peróxido de Benzoíla) 48% HEMA (Fig 24, 25, 26 e 27).

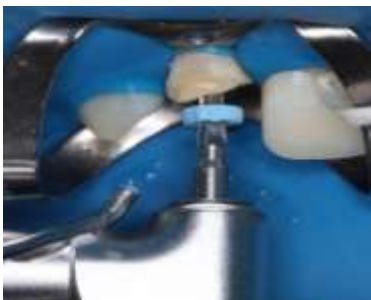
Figura 19: Uso da broca padronizada do pino de fibra de vidro.

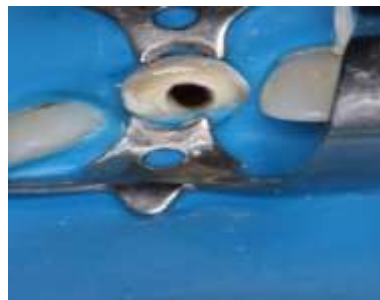
Figura 20: Aspecto após o uso da broca padronizada do pino.

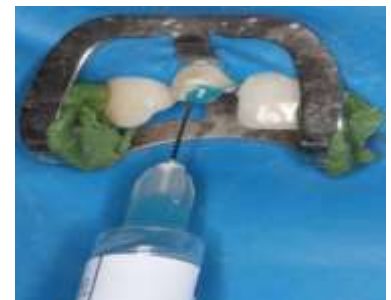
Figura 21: Condicionamento com ácido fosfórico a 37%.

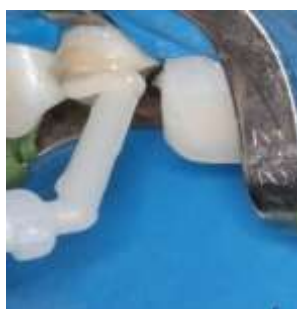
Figura 28: Cimentação do pino.

Seguiu assim, para cimentação do pino, que contou com o auxílio de uma placa de vidro, lima e espátula 24. Foi passado em toda a parede do conduto, o que sobrou foi colocado no pino e levado no conduto o conjunto (pino/cimento) (Fig. 28). Introduziu o pino até o terço médio e voltou até sua embocadura, depois até o terço apical e logo após introduziu tudo, sendo que, teve uma pressão digital por 5 minutos e retirou-se o excesso, com foto-ativação (Fig. 29). Usou sistema adesivo e logo após reconstruiu com resina composta (Fig. 30), preparando com a técnica de silhueta com as seguintes pontas diamantadas (1014- esférica, 3216- cilíndrica da extremidade ogival, 2200- tronco cônica fina, 3118 e 3118FF- chama de vela, 2135 e 2135FF- tronco cônica de extremidade arredondada) e a broca multi-lâminada 284 (Fig. 31 e 32).

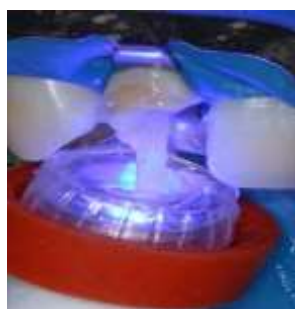
Figura 29: Fotoativação do pino.

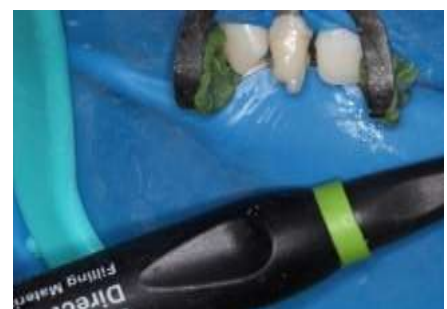
Figura 30: Preenchimento com resina.

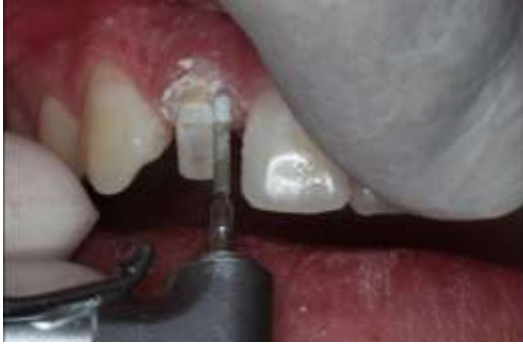
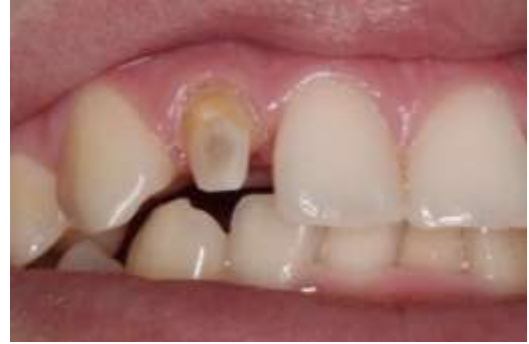
Figura 31: Preparo pela técnica de Silhueta.

Figura 32: Aspecto após o preparo.

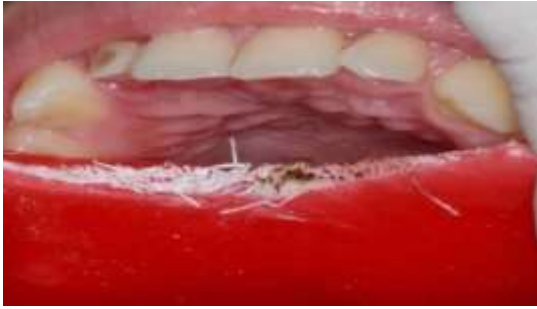
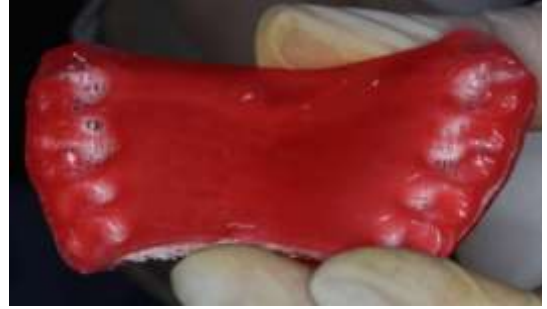
Figura 57: Registro de mordida para montagem em ASA.

Figura 58: Registro de mordida para montagem em ASA.

Após a confecção do preparo, foi confeccionado casquete individual para o afastamento gengival (esse procedimento foi realizado pelo fato de o perfil gengival do paciente ser muito fino e a utilização da técnica de duplo fio poderia causar injúrias irreversíveis nessa região de importância estética) (Fig. 33, 34, 35, 36, 37, 38, 39, 40, 41, e 42). A moldagem com casquete foi feita com silicone polimerizado por adição massa leve (Fig. 43, 44, 45, 46, 47, 48, 49, e 50). Após a polimerização do silicone, uma moldagem com moldeira total (Fig. 51) foi feita com alginato (Fig. 52, 53 e 54) e isso permitiu que o casquete saísse no molde (Fig. 55). Logo após que a moldeira foi removida da boca, o molde foi desinfetado com álcool a 70% durante 10 minutos, lavado em água corrente e seco para a verificação da correta reprodução das estruturas (Fig. 56). O molde foi encaminhado ao laboratório de prótese, onde a restauração cerâmica foi confeccionada (Fig. 57, 58, 59 e 60).

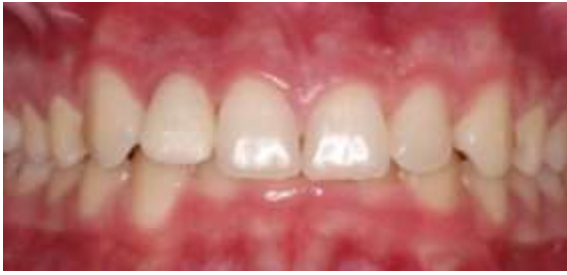
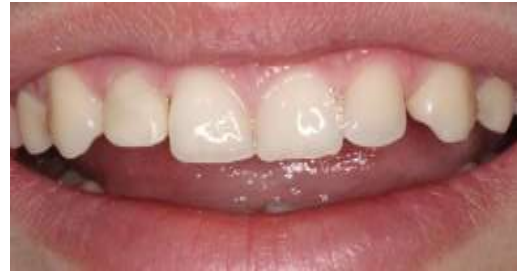
Figura 64: Aspecto final do provisório.

Figura 65: Aspecto final do provisório.

Neste tempo, foi confeccionada uma restauração provisória, onde proporcionou uma proteção periodontal (adaptação cervical, contorno, ameia interproximal, higiene), função oclusal e estética (Fig. 61, 62 e 63). A mesma foi cimentada com cimento de óxido de zinco e eugenol livre de eugenol (Fig. 64 e 65).

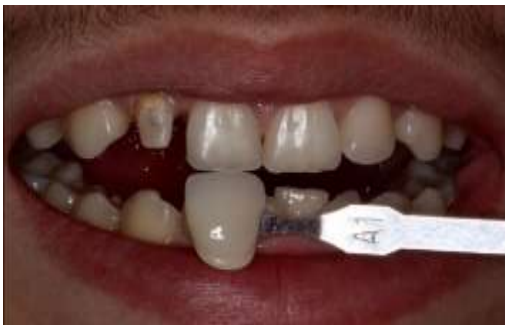
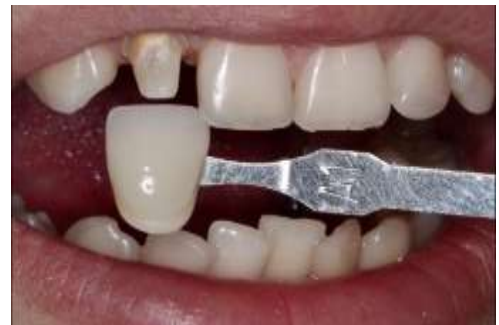
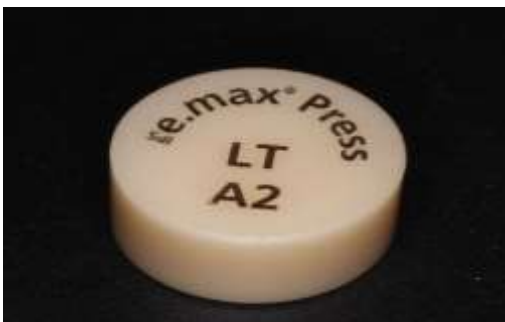
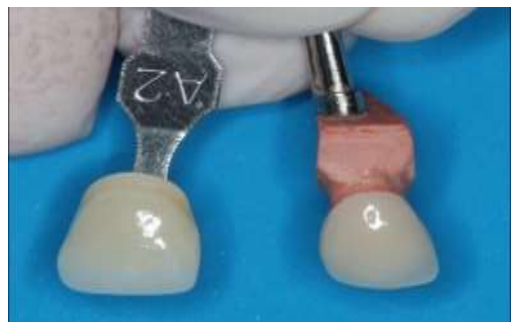
Figura 66: Escolha de cor da coroa cerâmica.

Figura 67: Escolha de cor da coroa em cerâmica.

Figura 68: Cor escolhida A2.

Figura 69: Cor escolhida A2.

Após a remoção dos provisórios com espátula Holleback, foi realizada a escolha da cor da coroa cerâmica (Fig. 66, 67, 68 e 69), e no laboratório realizado o enceramento de diagnóstico (Fig. 70 e 71), conseqüentemente prova na boca do paciente (Fig. 72, 73, e 74). Na consulta seguinte foi realizada a prova da coroa cerâmica, para análise da cor, forma, adaptação marginal, além da aprovação do paciente (Fig. 75, 76, 77 e 78).

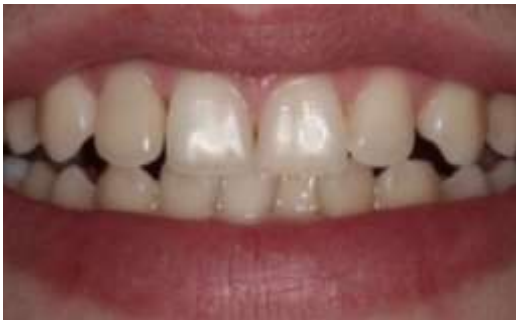
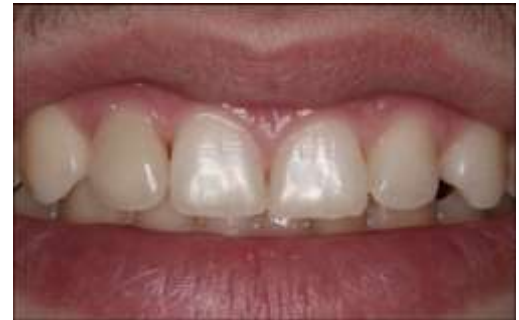
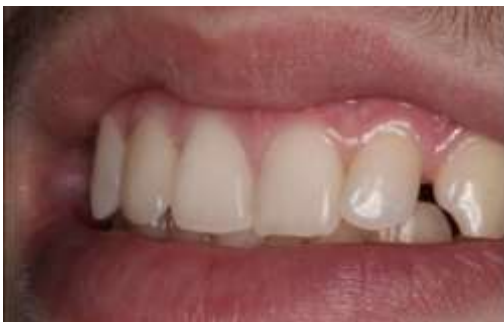
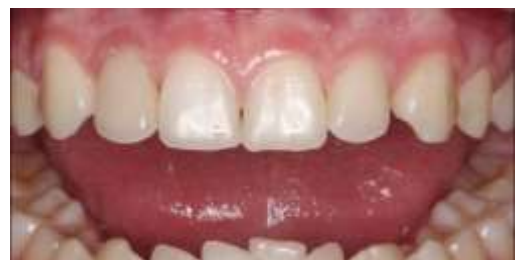
Figura 75: Prova da coroa em cerâmica..

Figura 76: Prova da coroa em cerâmica.

Figura 77: Prova da coroa em cerâmica.

Figura 78: Prova da coroa em cerâmica.

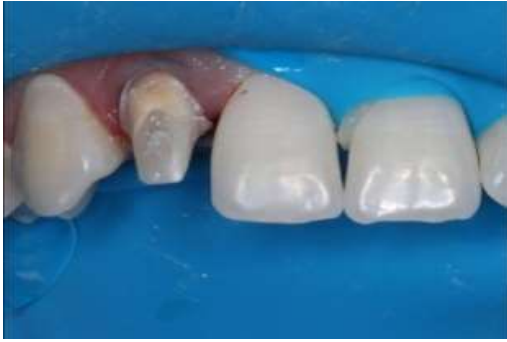
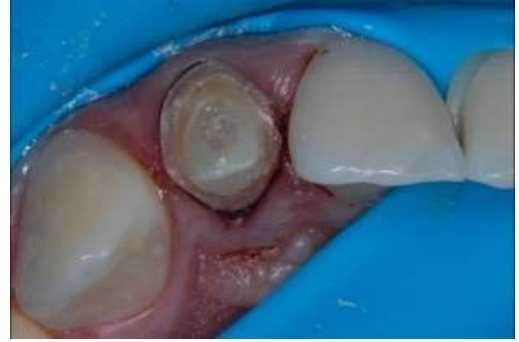
Figura 79: Afastamento gengival.

Figura 80: Afastamento gengival.

Posteriormente foi iniciada a etapa da cimentação onde, para isso, foi utilizado o cimento resinoso. Realizou-se então a cimentação da cerâmica odontológica (Fig. 79, 80, 81, 82, 83, 84, 85, 86, 87, 88 e 89).

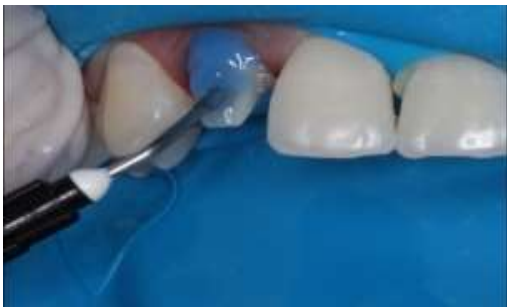
Figura 83: Condicionamento com ácido fosfórico 35%.

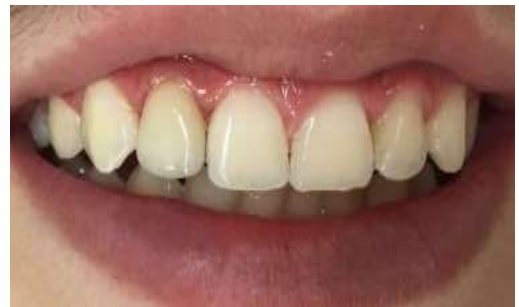
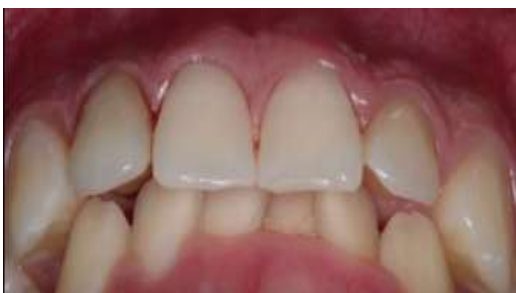
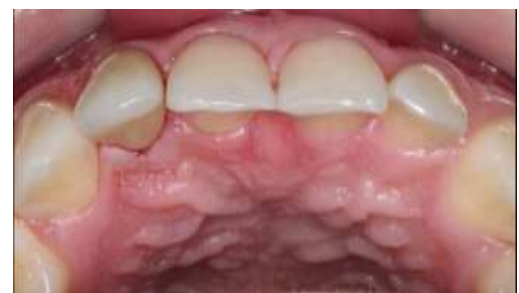
Figura 84: Aspecto final da coroa cimentada.

Figura 85: Aspecto final da coroa cimentada.

Figura 86: Aspecto final da coroa cimentada.

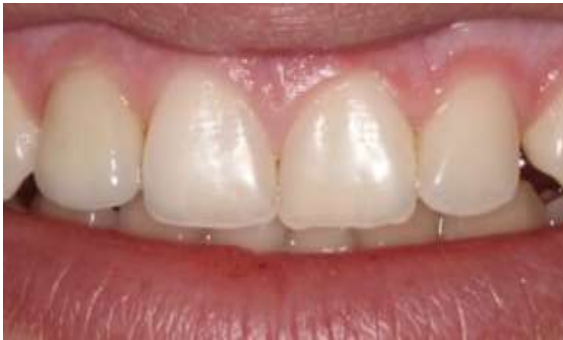
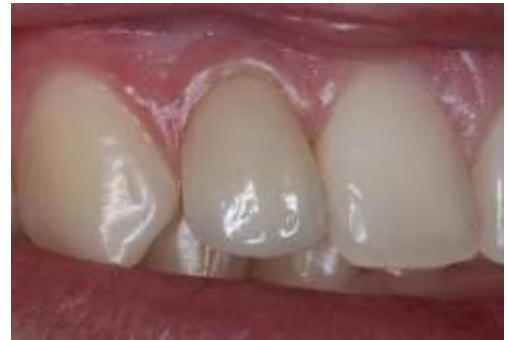
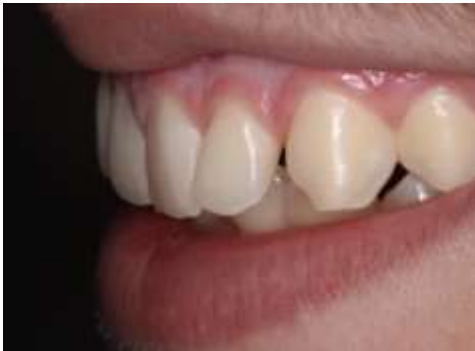
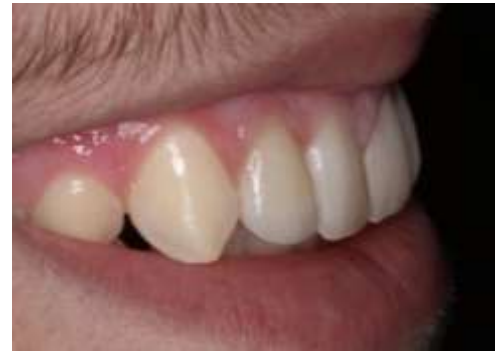
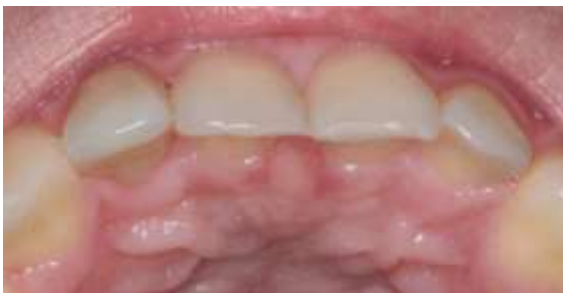
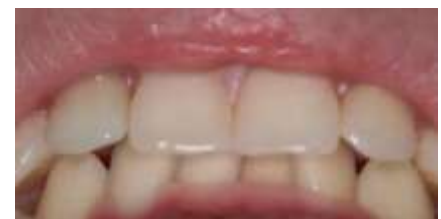
Figura 98: Proervação após 6 meses.

Figura 99: Proervação após 6 meses.

Figura 100: Proervação após 6 meses.

Figura 101: Proervação após 6 meses.

Figura 102: Proervação após 6 meses.

Figura 103: Proervação após 6 meses.

A proervação foi realizada a cada 6 meses, durante 3 anos (Fig. 98, 99, 100, 101, 102, e 103).
