RESTAURO E RECONVERSÃO DO PALÁCIO EPISCOPAL SÃO LUIZ EM
UM MUSEU DE ARTE SACRA

Curso de Arquitetura e Urbanismo

Caderno de projeto apresentado como
parte dos requisitos para aprovação no
Trabalho Final de Graduação do Curso de
Arquitetura e Urbanismo da Universidade de
Uberaba—UNIUBE

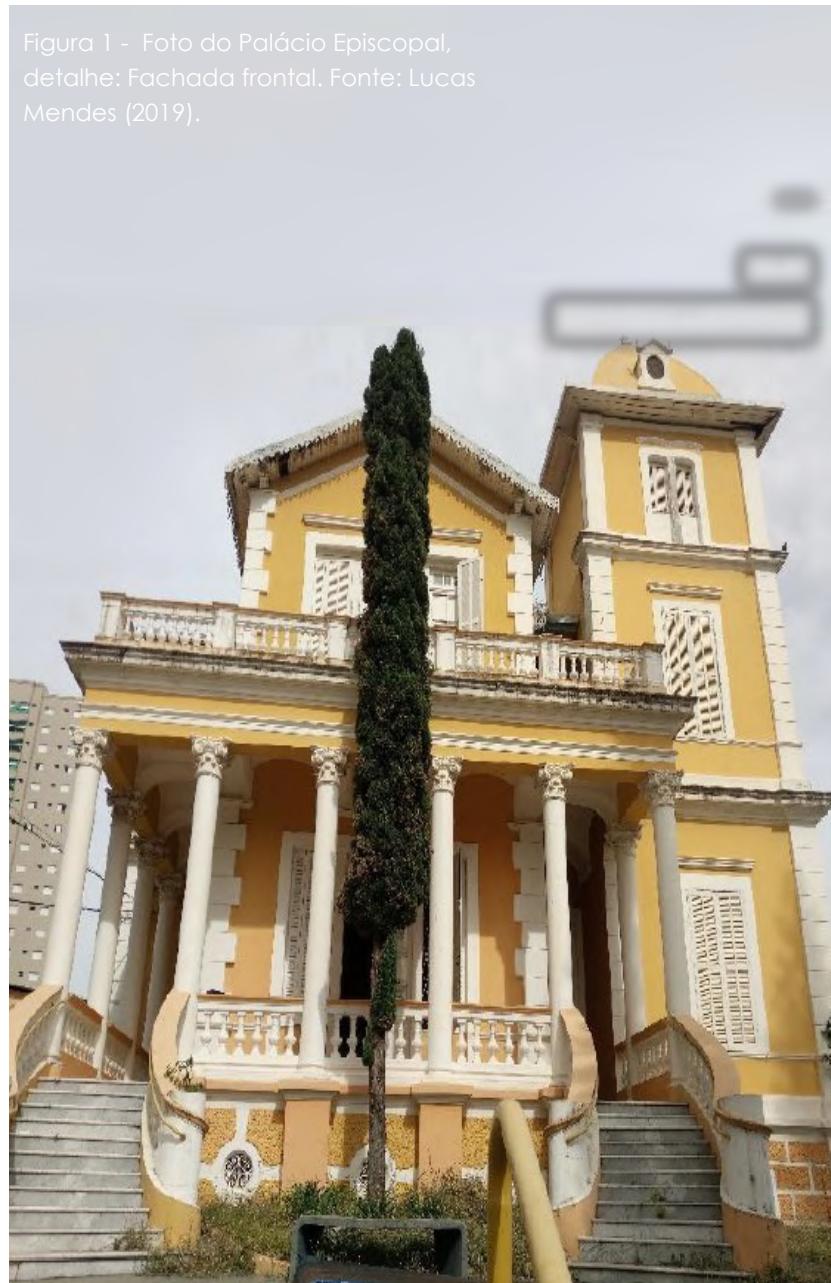
Neste sentido, há de ser destacado o Palácio Episcopal São Luiz, localizado na rua São Sebastião nº 259 no centro de Uberaba, um dos últimos exemplares da arquitetura eclética do início do século XX no centro da cidade. Período de grandes transformações e contribuições para o desenvolvimento da cidade.

Figura 1 - Foto do Palácio Episcopal, detalhe: Fachada frontal. Fonte: Lucas Mendes (2019).

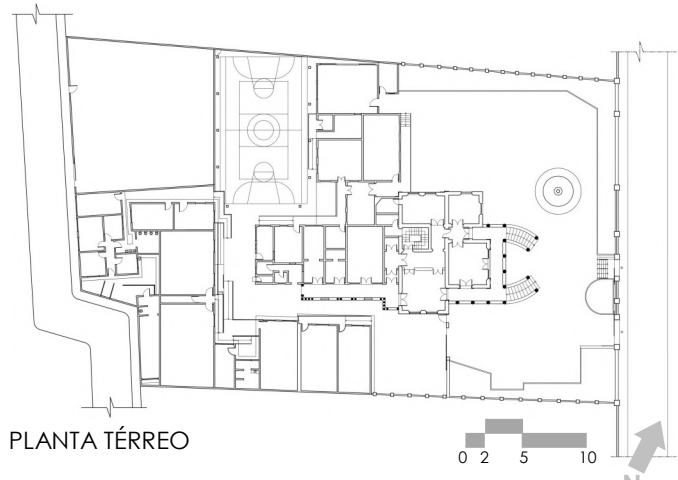
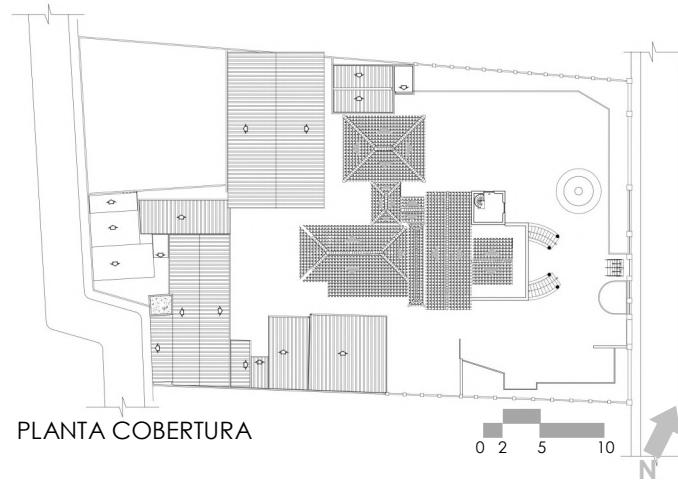
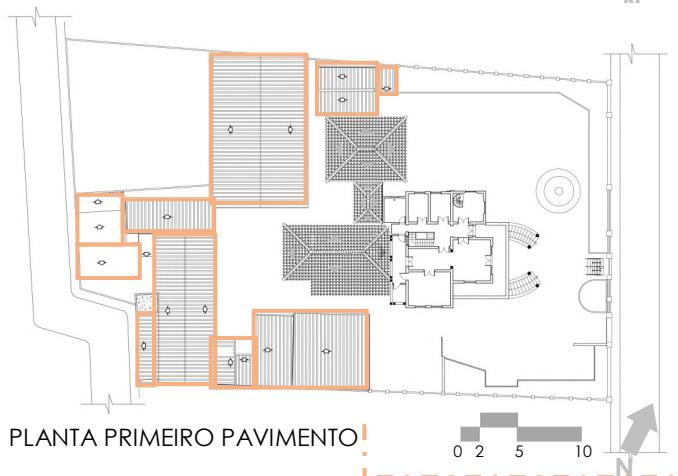
Não foram localizadas no Arquivo Público de Uberaba e nem com os atuais proprietários as plantas originais do Palácio. As plantas apresentadas foram disponibilizadas pelo NUPEIA - UNIUBE e alteradas devido a considerações em loco pelo autor.

Para análise do estado de conservação bem como as possíveis intervenções a serem realizadas os anexos recentes não foram considerados, conforme explicado no contexto histórico.

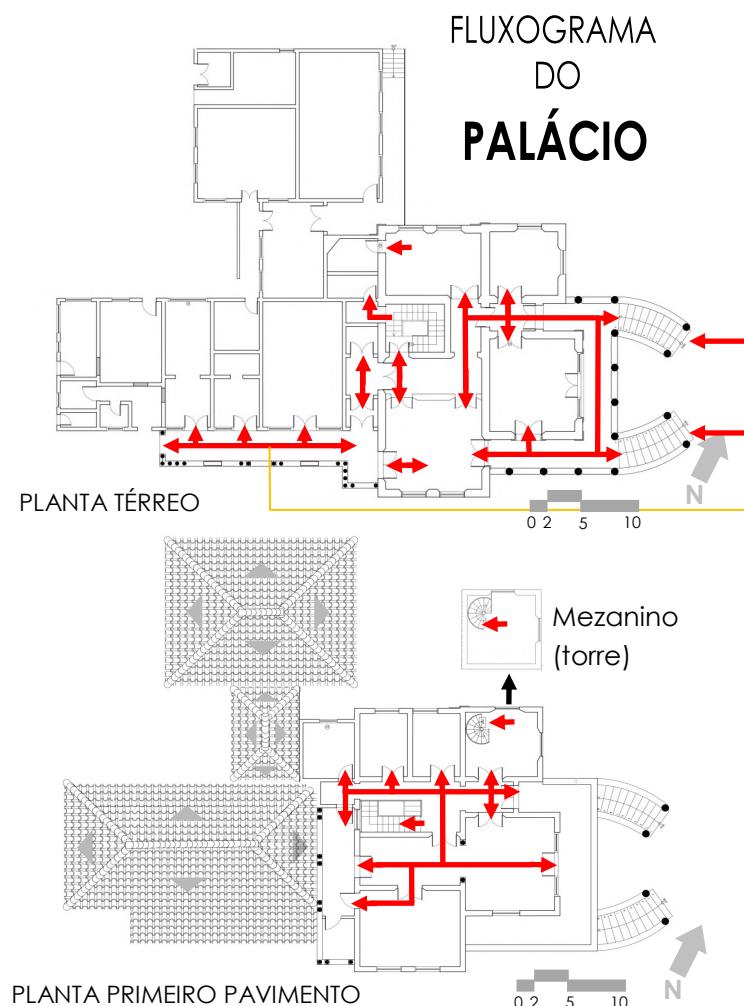
Através do fluxograma entende-se que o acesso ao pavimento térreo se dava de diferentes formas, o que possibilitava estabelecer usos prioritários e secundários. Possivelmente separando o acesso dos proprietários dos acessos destinados aos empregados.

Em relação ao anexo a compreensão dos acessos é dificultada mediante as constantes intervenções ao longo dos anos. Entende-se que foi mantido um eixo de acesso ao anexo pelo lado esquerdo do Palacete.

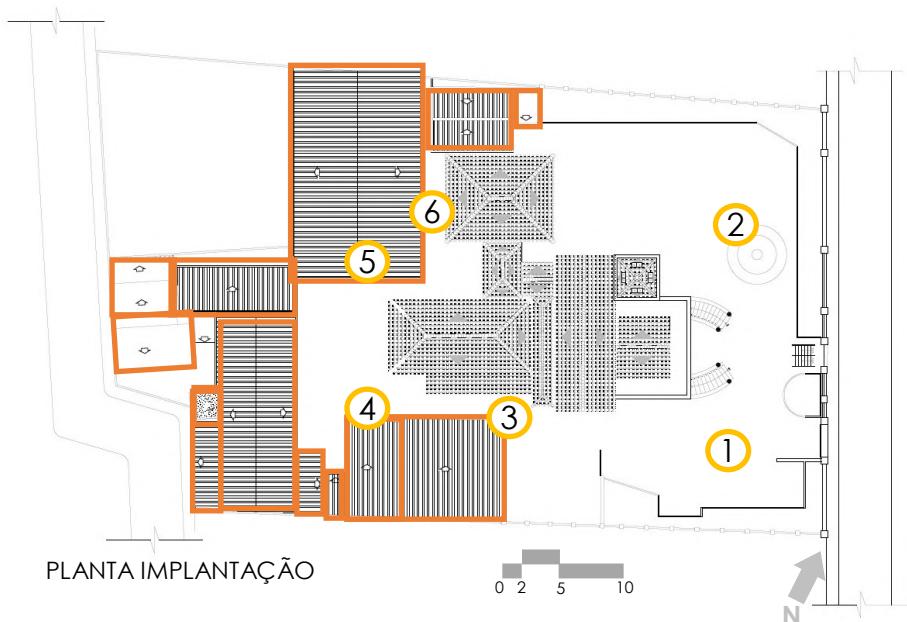
ANÁLISE DA IMPLEMENTAÇÃO

Observa-se que o anexo recente (em laranja) ocupa quase toda a extensão posterior do lote e não condiz com a arquitetura original do Palácio. Jardins são quase inexistentes (1 e 2).

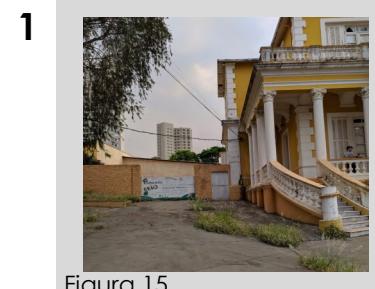
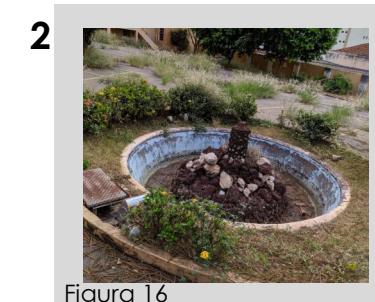
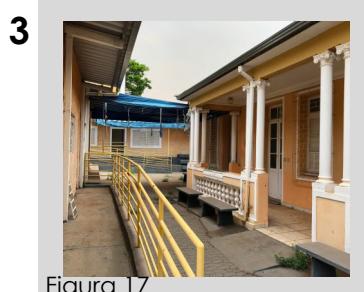
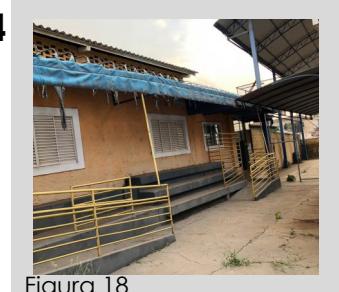
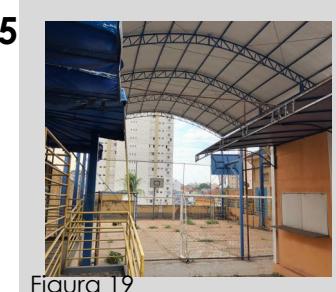
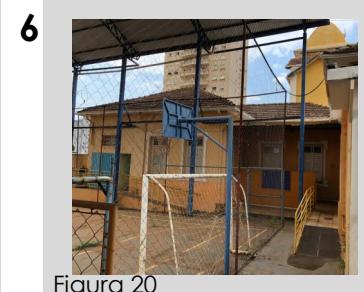
*Figura 15 - 20 - Fotos do exterior do Palácio Episcopal, detalhe: Implantação da edificação. Fonte: Lucas Mendes (2019).

Figura 15 - 20 - Fotos do exterior do Palácio Episcopal, detalhe: Implantação da edificação. Fonte: Lucas Mendes (2019).

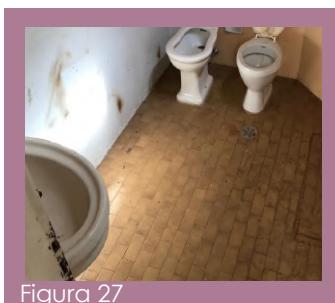
Banheiro, piso cerâmico retangular

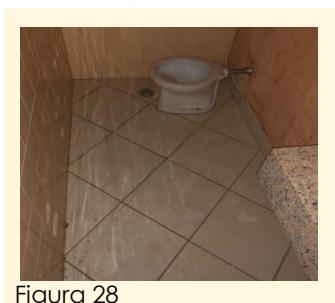
Salas, banheiros, piso cerâmico quadrado

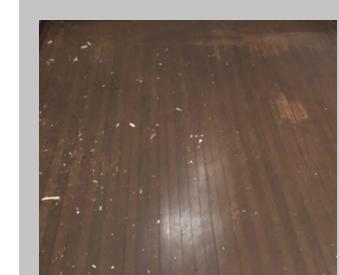
Salas, piso parquet de réguas contínuas

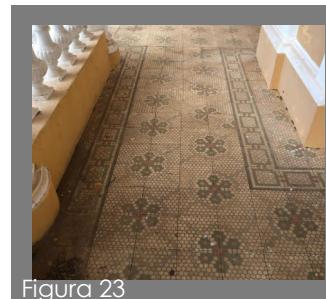
Varanda de entrada, detalhe me mosaico de pastilhas

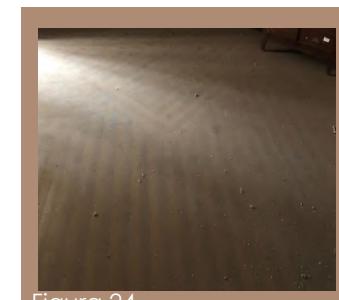
Sala IV, piso parquet formando um desenho central.

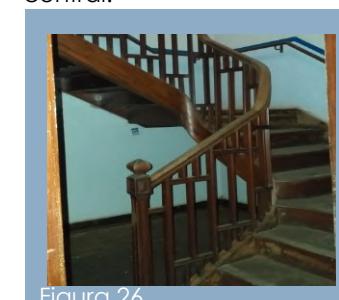
A escada que da acesso ao segundo pavimento foi feita em madeira de lei.

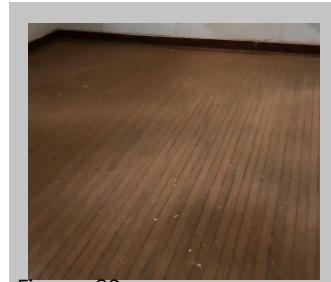
Figura 29
Circulação e salas, piso parquet de réguas contínuas.

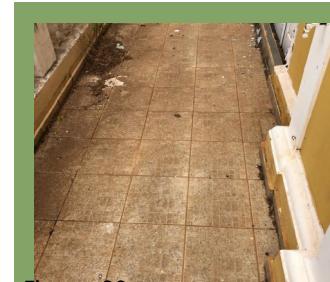
Figura 30
Sacada em cerâmica antiaderente

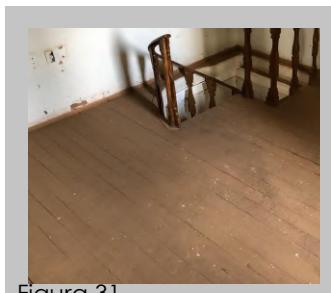
Figura 31
Mezanino (torre), piso parquet de réguas contínuas mais largas.

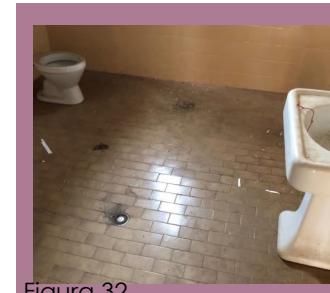
Figura 32
Banheiro, piso cerâmico retangular.

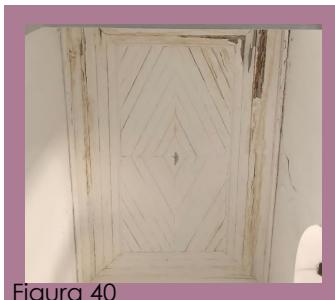
Hall, forro em madeira com desenho geométrico

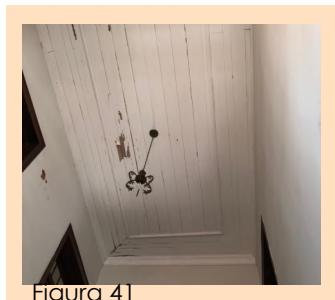
Forro da escada em madeira com desenho retangular.

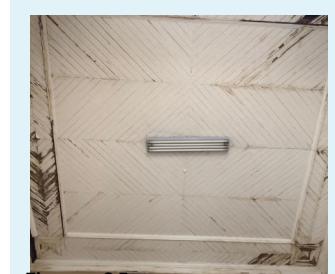
Sala I, forro em madeira formando desenho geométrico.

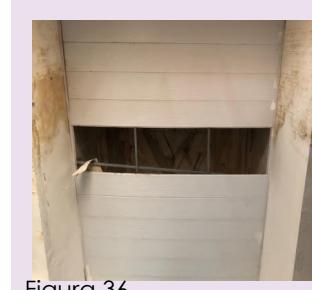
Hall de circulação,e anexo forro em PVC.

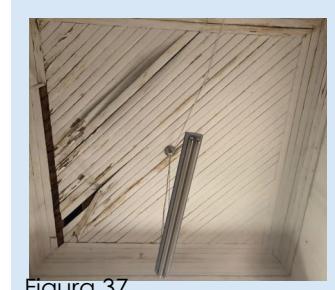
Sala II e Wc I e II, com forro em madeira

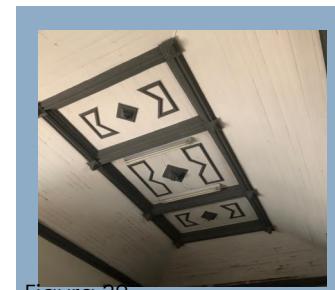
Sala IV, forro em madeira levemente abobadado com desenho geométrico central destacado por

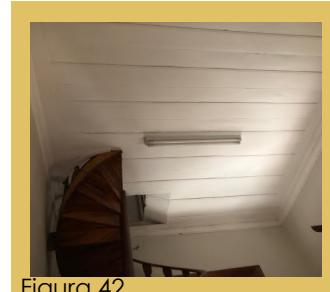
Figura 42
Salas V, VI, VII, VIII com
forro em madeira com
réguas paralelas.

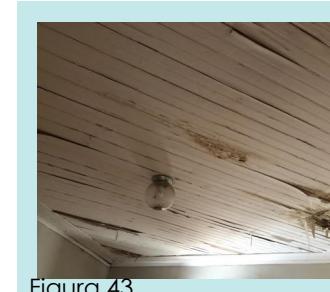
Figura 43
Sala IX, WC III, Hall de
circulação em madeira
com réguas na diagonal.

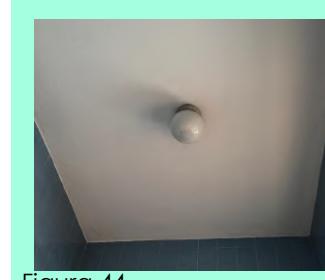
Figura 44
WC IV, forro em gesso ou
laje

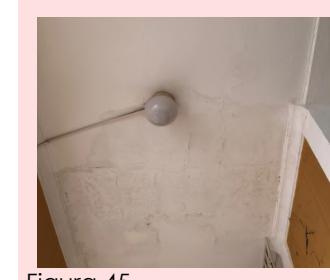
Figura 45
Sacada forro em laje

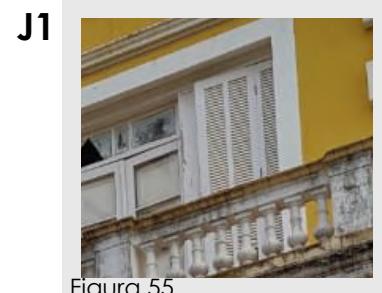
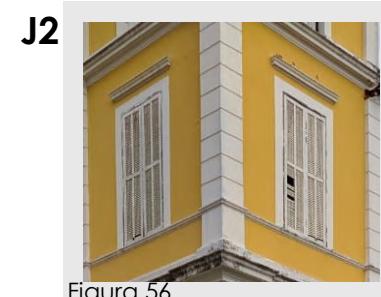
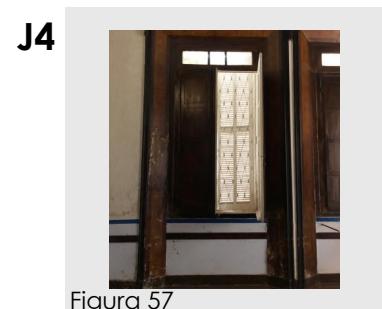
**CARACTÉRISTICAS
GERAIS
JANELAS**

*Figura 55 - 57 - Fotos das janelas do Palácio Episcopal segundo pavimento, detalhe: Estado de conservação e modelos. Fonte: Lucas Mendes (2019).

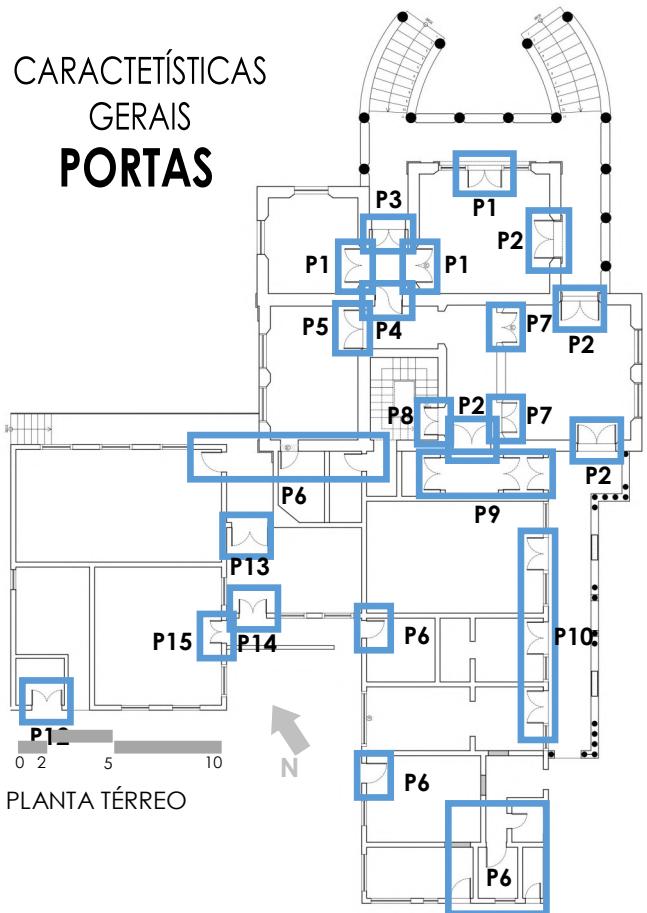
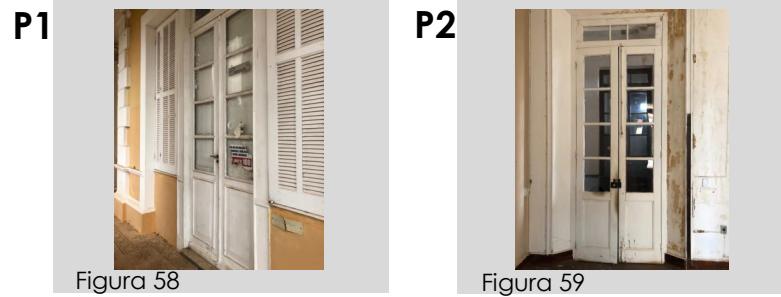
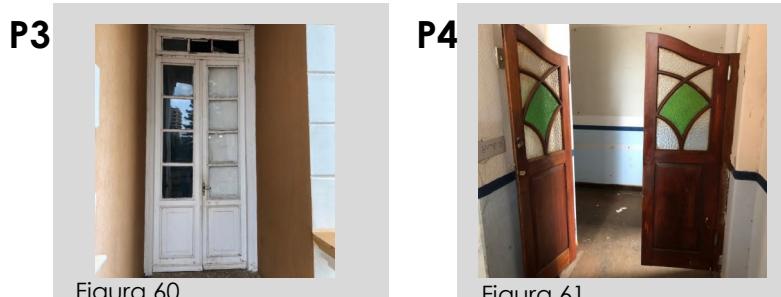
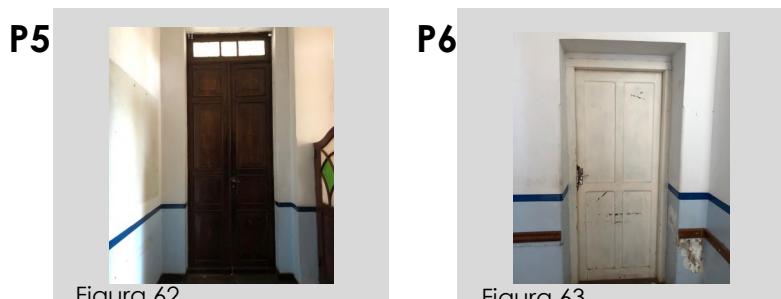
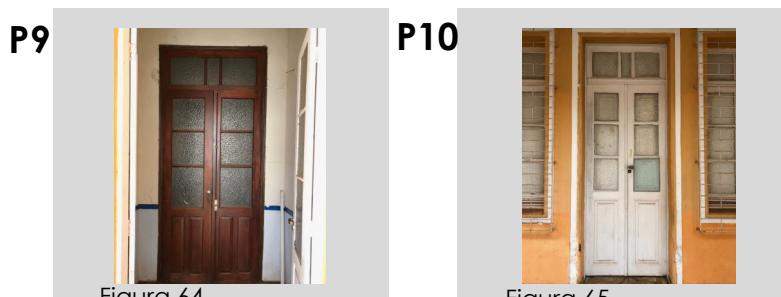
CARACTERÍSTICAS GERAIS PORTAS

*Figura 58 - 67 - Fotos das portas do Palácio Episcopal (pavimento térreo) e do anexo, detalhe: Estado de conservação e modelos. Fonte: Lucas Mendes (2019).

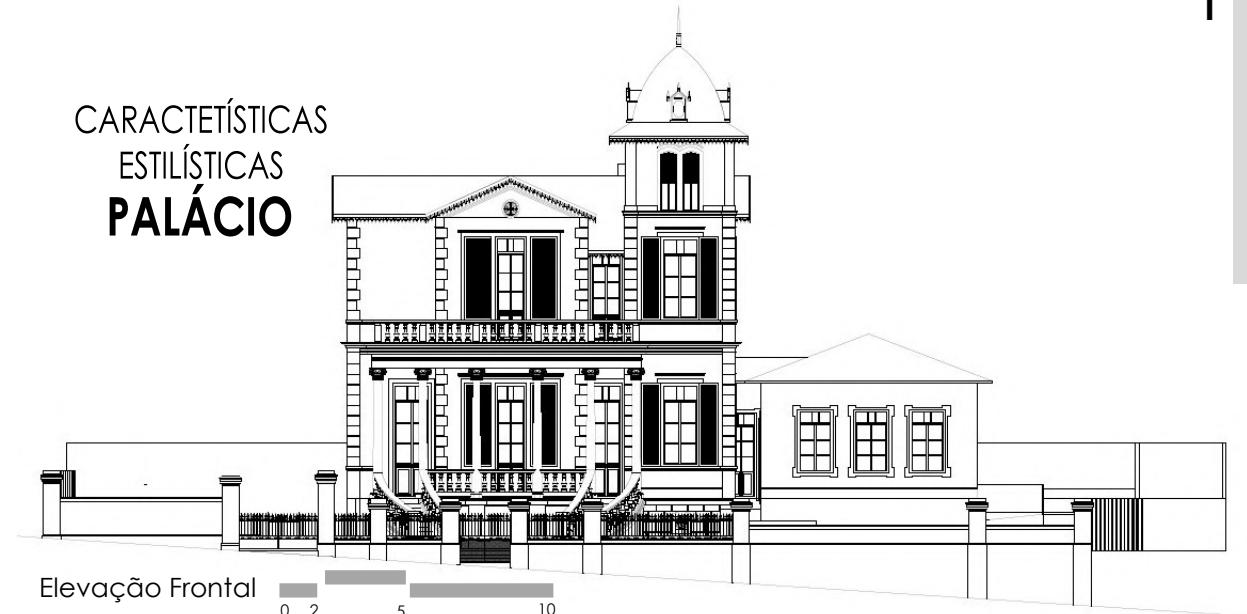
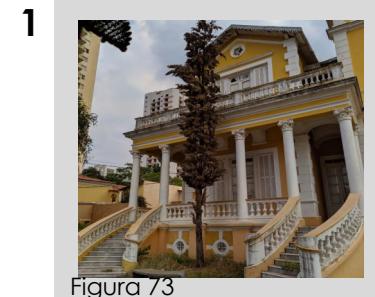
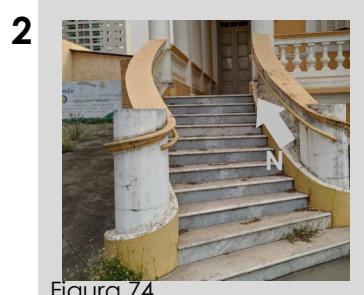
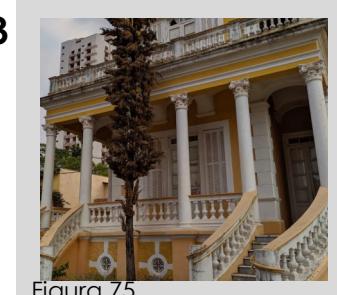
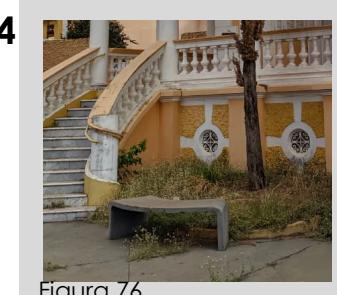
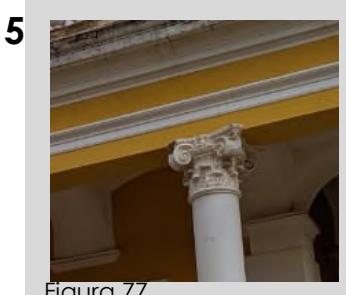
CARACTERÍSTICAS
ESTILÍSTICAS
PALÁCIO

*Figura 73 - 77 - Fotos de detalhes do Palácio Episcopal segundo pavimento, detalhe: Estado de conservação.
Fonte: Lucas Mendes (2019).

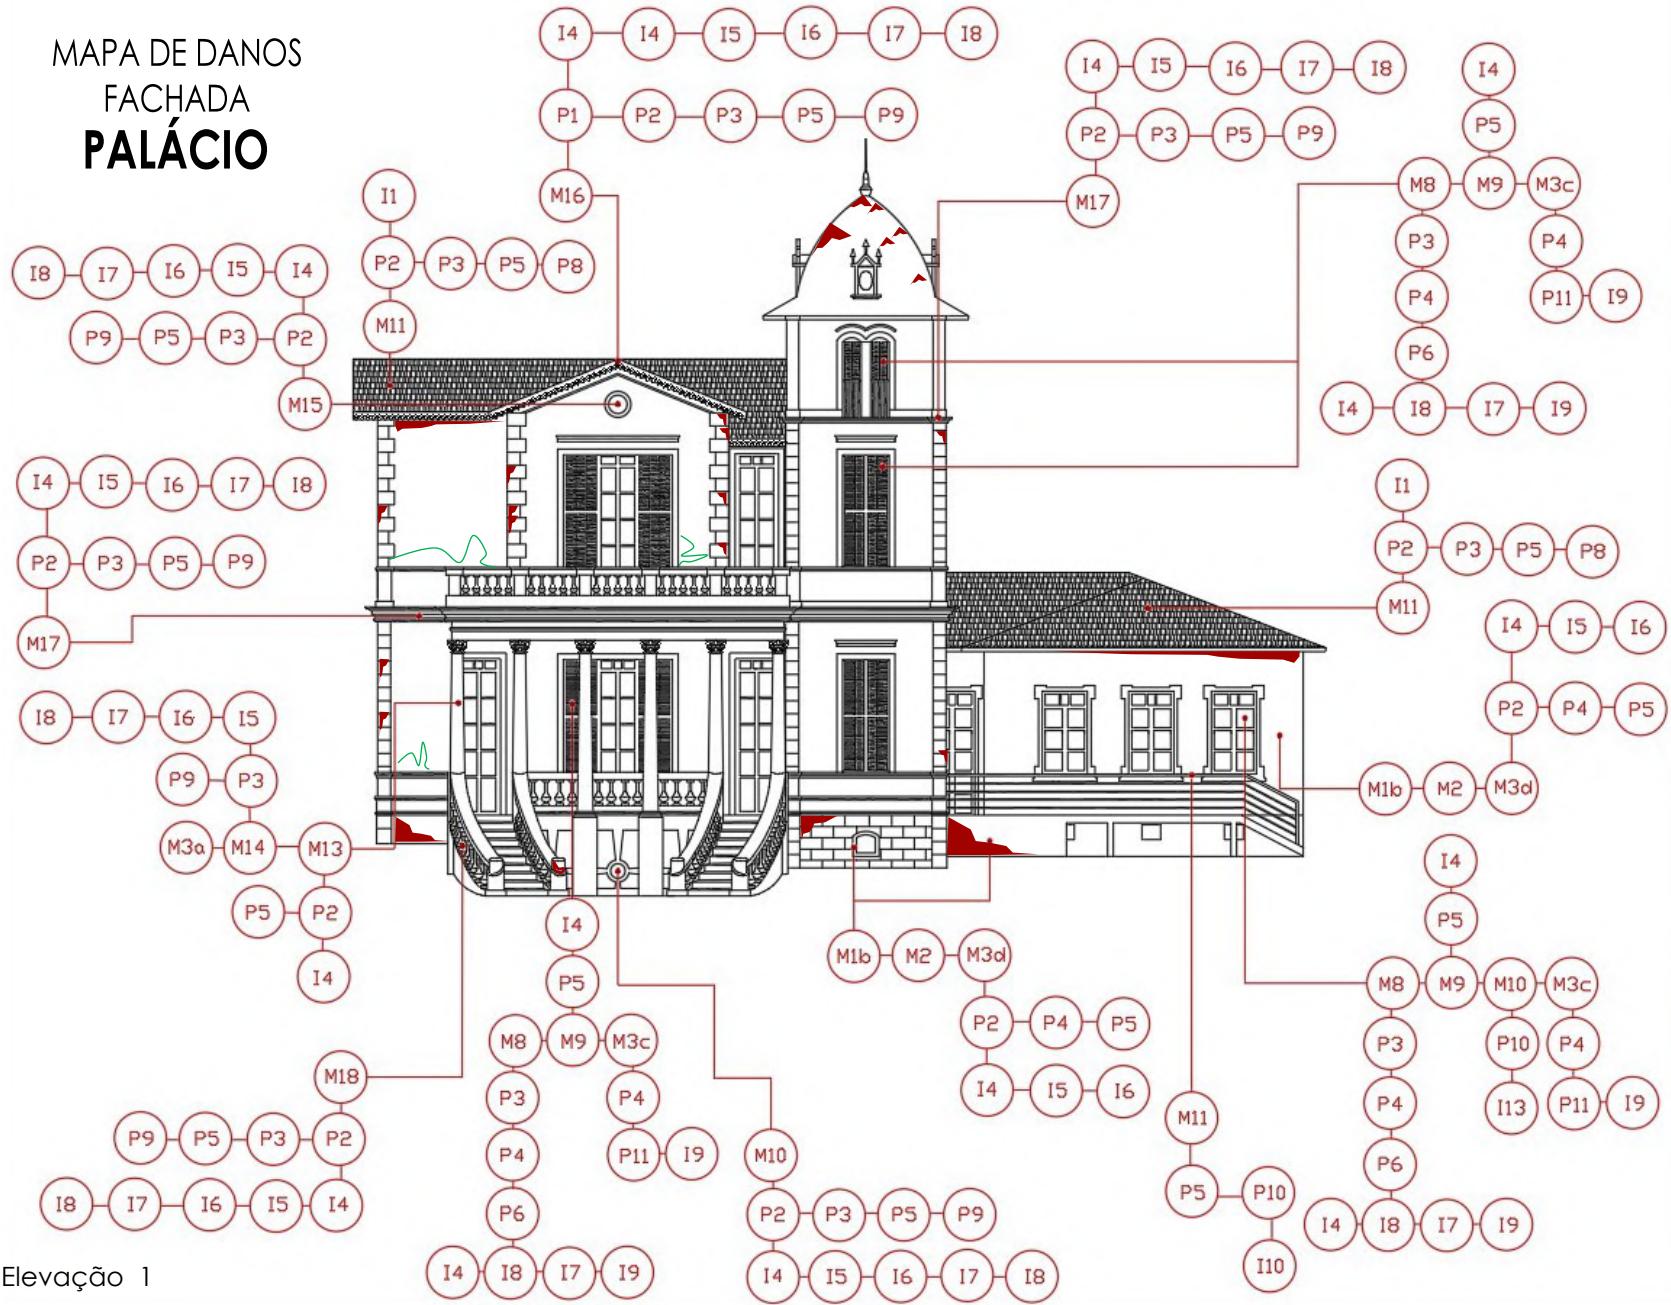
MAPA DE DANOS
FACHADA
PALÁCIO

MATERIAIS	PATOLOGIAS	INTERVENÇÕES
M1- Tijolo adobe (Parede)	P1- Perda	I1- Reposição mesmo material
M1b- Tijolo Maciço (Parede)	P2- Mofo	I2- Reconstituição
M2- Reboco Liso	P3- Desgaste	I3- Preenchimento
M3a- Tinta látex branca	P4- Descascamento	I4- Limpeza
M3b- Tinta látex bege	P5- Sujidade	I5- Desumidificar
M3c- Tinta acrílica cor branca	P6- Infiltração	I6- Impermeabilização
M3d- Tinta acrílica cor Rosa salmão	P7- Perfuração	I7- Lixamento
M4- Tabuado corrido piso	P8- Quebra	I8- Pintura (adotar a encontrada após a prospecção)
M5- Ripa de madeira forro	P9- Umidade	I9- Envernizar
M6- Tabuado corrido rodapé	P10- Oxidação	I10- Remoção
M7- Tabuado corrido rodateto	P11-Manchas	I11-Sintecar
M8- Madeira maciça esquadrias	P12-Arranhão	I12- Prospecção
M9- Vidro		I13-Desoxidar
M10- Ferragens		
M11-Telha de barro francesa		
M12- Metais		
M13- Pilar/fuste		
M14- Capitel Jônico de concreto		
M15- Óculo de concreto		
M16- Lambrequim em madeira

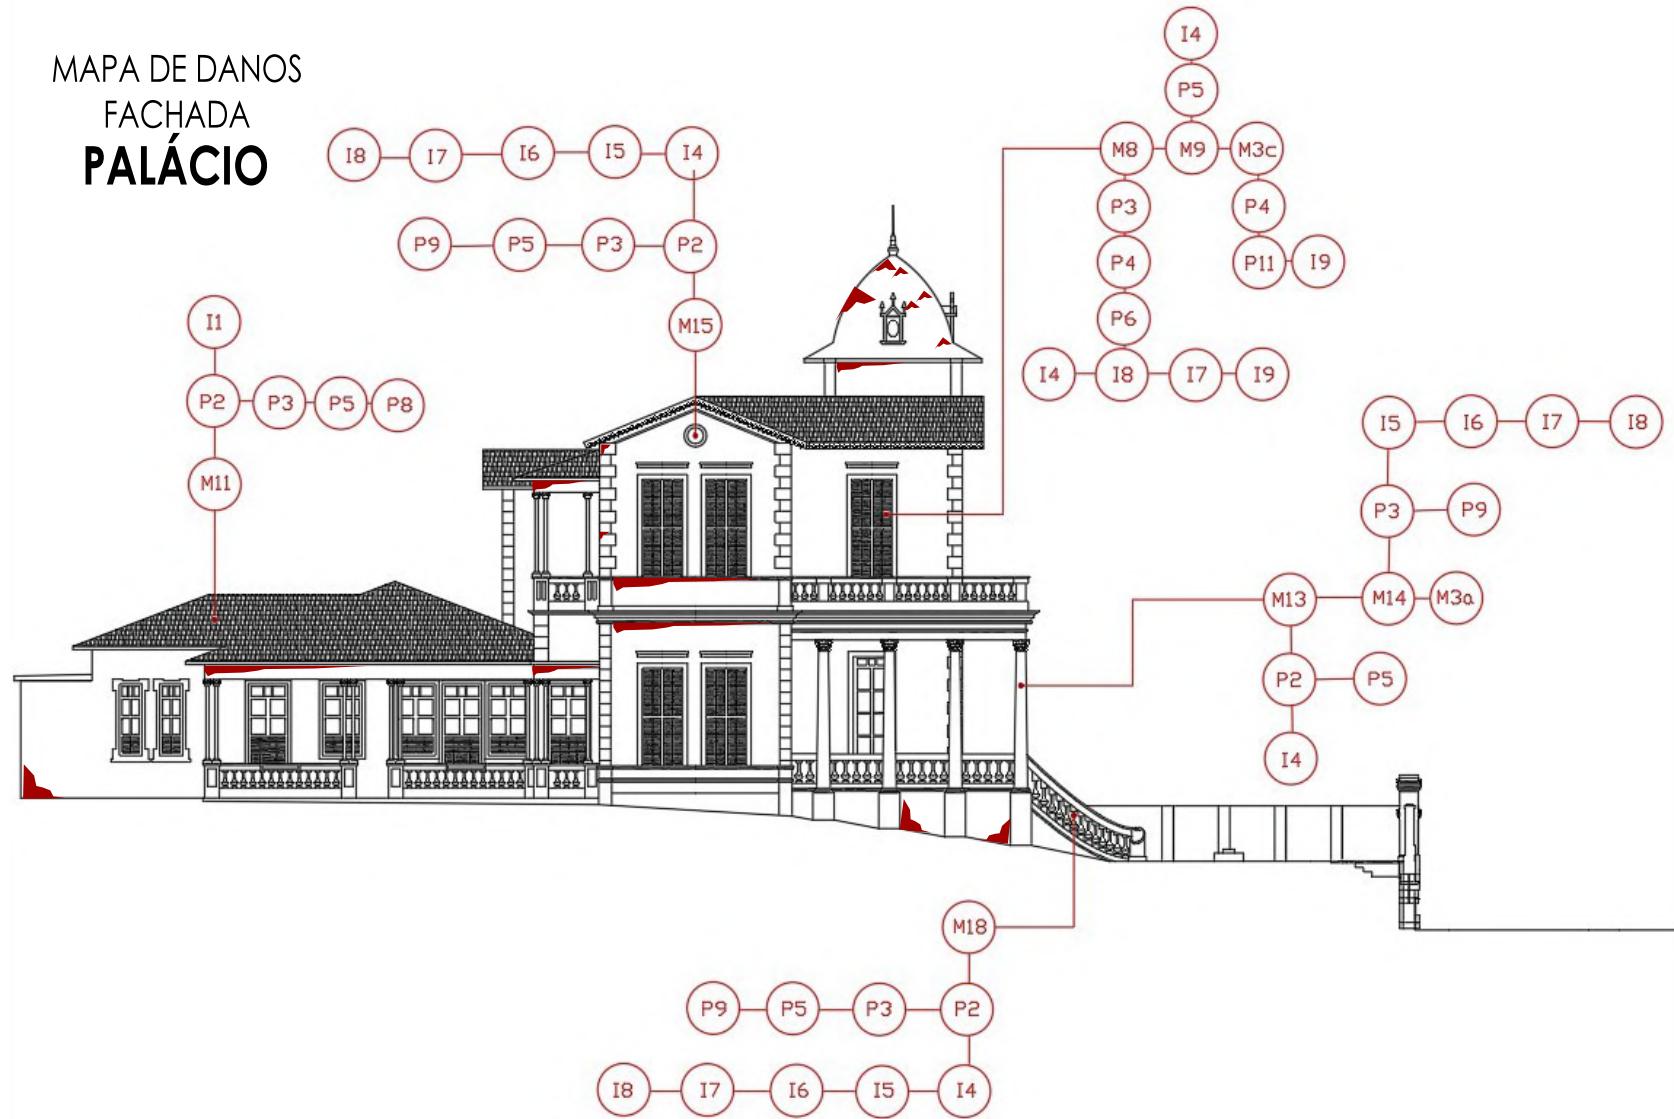
Elevação 3

MAPA DE DANOS
FACHADA
PALÁCIO

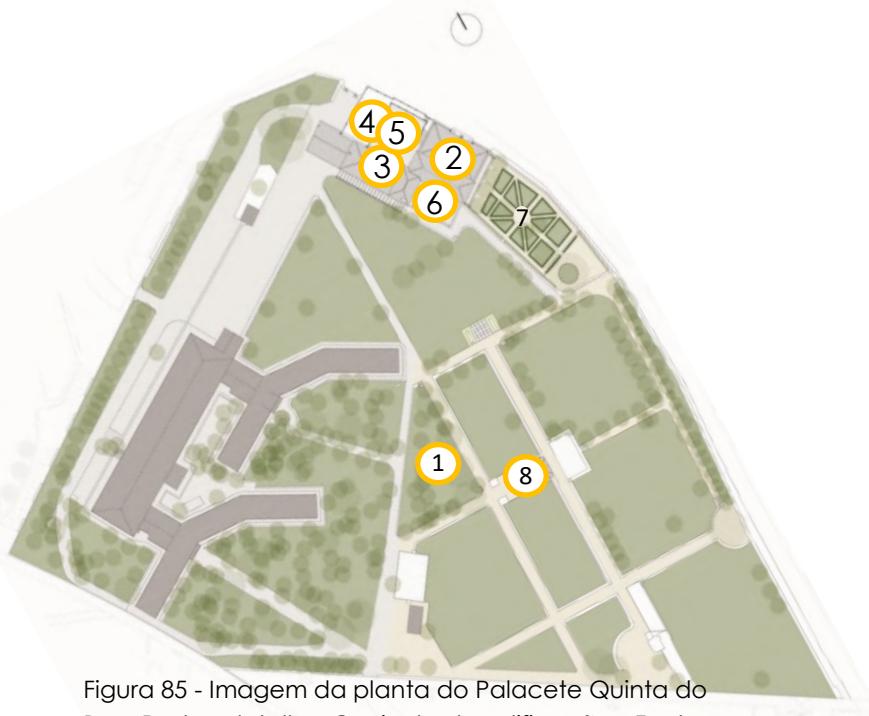
O edifício é constituído por paredes resistentes em pedra e estruturas secundárias em madeira. Fruto de uma sequência de intervenções avulsas (CARVALHO, 2007).

Levantamento estrutural e infra estrutural realizado para reconhecer o sistema construtivo e diagnosticar as principais anomalias (decorrentes, principalmente, de infiltrações pontuais e da falta de uso).

Figura 85 - Imagem da planta do Palacete Quinta do Bom Pastor, detalhe: Conjunto de edificações. Fonte: Lopes, Carvalho (2007).

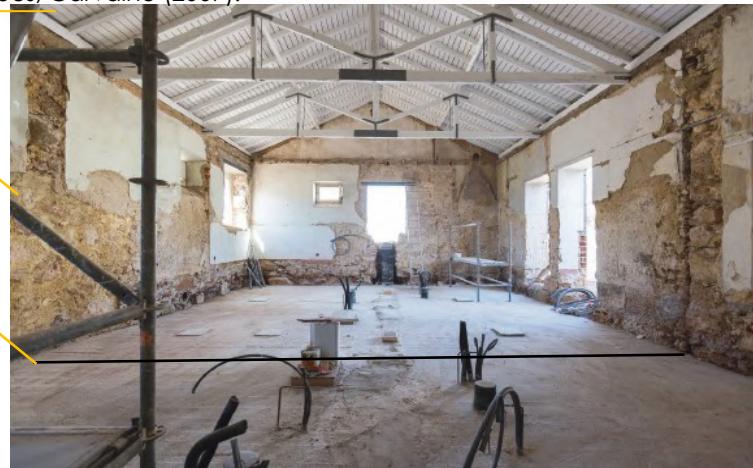
Figura 86 - Imagem interna do Palacete Quinta do Bom Pastor, detalhe: Estrutura e estado de conservação. Fonte: Lopes, Carvalho (2007).

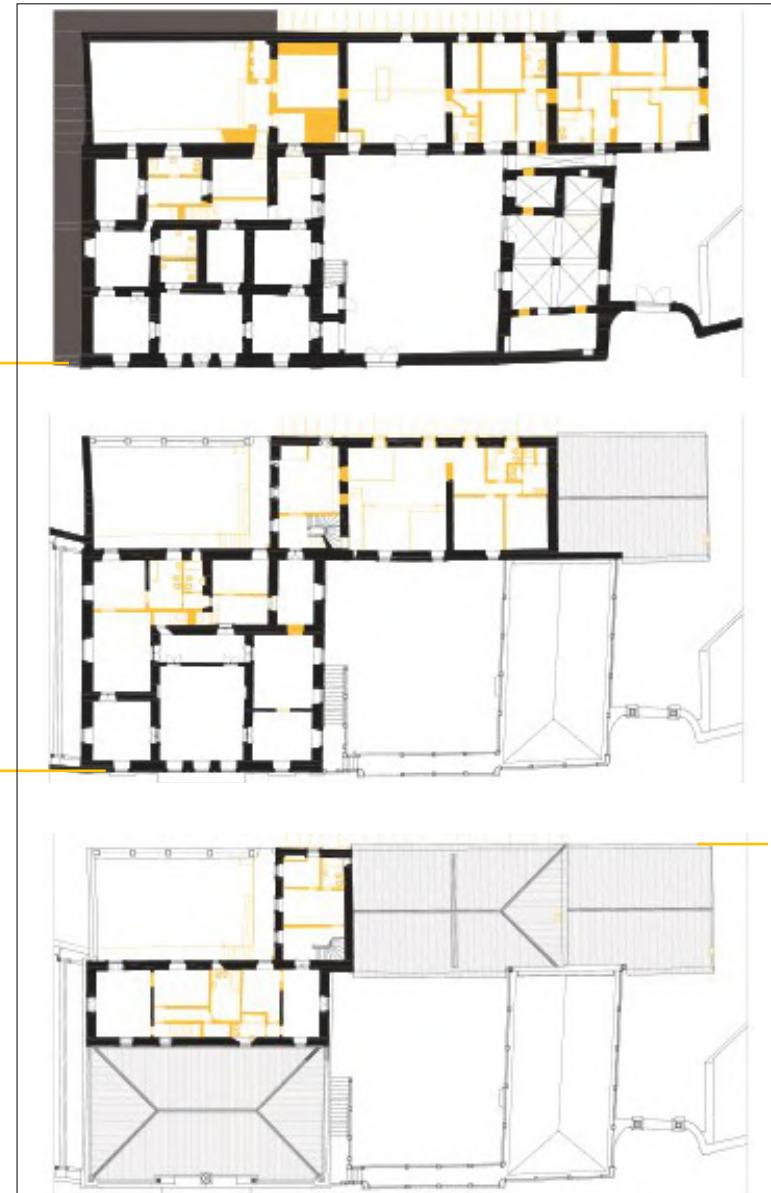
Em amarelo representa-se as demolições realizadas. No piso principal do edifício central situa-se o Secretariado Geral, rodeado pelos secretariados, que se distribuem pelos três pisos, tirando partido, quase na totalidade, da compartimentação e elementos decorativos pré-existentes (os tetos, pavimentos e vãos interiores em madeira) do edifício original.

Na interligação entre o corpo central e os corpos secundários situam-se a área de recepção/espera e os espaços comuns – biblioteca, bar, instalações sanitárias e salas de reuniões gerais, assim como o elevador, essencial para a utilização intensiva e acessível a todos.

Figura 87 - Imagem das plantas Palacete Quinta do Bom Pastor (térreo, primeiro pav. e segundo pav.), detalhe: demolidos. Fonte: Lopes, Carvalho (2007).

No terceiro piso, de construção posterior, existiam dois alojamentos independentes, que foram integralmente abertos para instalação dos serviços.

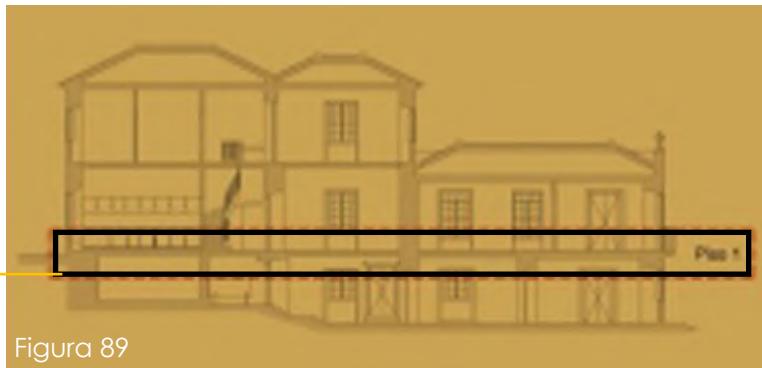
As anomalias decorrentes de humidade nas paredes enterradas foram corrigidas através da execução de drenagem periférica em toda a ala norte/sul do edifício, associada a um sistema de ventilação da base das paredes, permitindo preservar os painéis de azulejos pombalinos existentes no piso térreo do edifício central.

Figura 89 - Elevação do Palacete Quinta do Bom Pastor, detalhe: localização de drenagem periférica . Fonte: Lopes, Carvalho (2007).

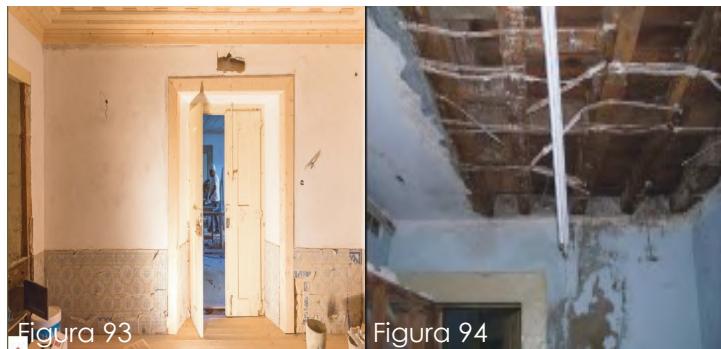
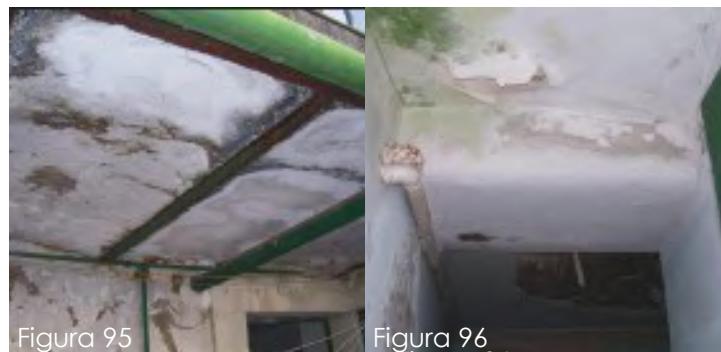
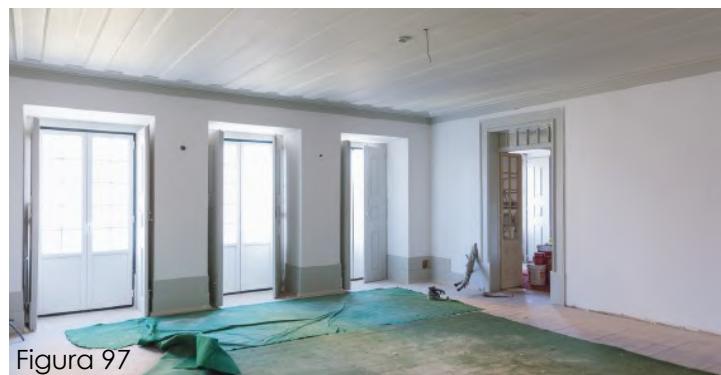
Evidencia-se que elementos decorativos originais foram retirados das paredes, portas e janelas substituídas por vedações novas, com características mais simples que não contrastam com o Palacete. O que poderá ser adotado para o projeto em questão, nos casos em que há perdas de elementos ou estes estando muito deteriorados.

Figura 93 - 97- Imagem interna do Palacete Quinta do Bom Pastor, detalhe: estado de conservação paredes e tetos. Fonte: Lopes, Carvalho (2007).

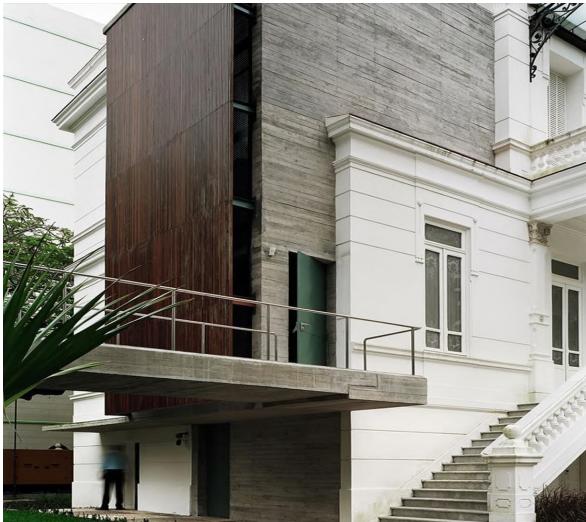
Figura 98 - Imagem externa do Museu Rodin, detalhe: eixo de circulação inserido no Palácio Comendador Catharino. Fonte: Museu... (2019).

O novo uso do palacete e a nova demanda de usuários exigiam que fosse pensado um novo acesso – a escada e elevador existentes não supririam as condições de segurança e acessibilidade para o usuário do prédio. Houve então a necessidade da incorporação de um novo sistema de circulação vertical, composto por escada e elevador, que resultou em um bloco de concreto encravado na parte posterior do palacete. Esse bloco de circulação vertical com características formais distintas das do palacete, anuncia o novo morador do terreno – o prédio novo (NAHAS, 2010, p. 63 - 64).

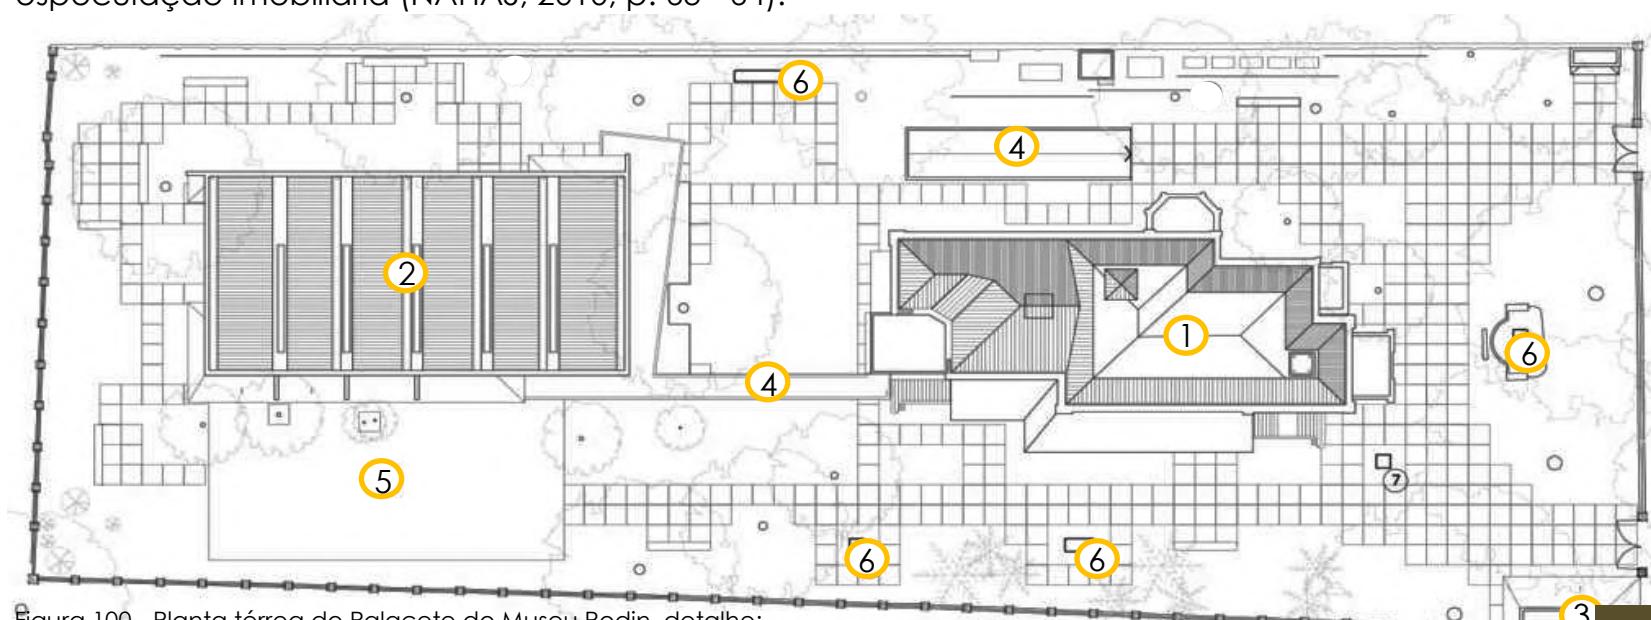
Os pontos norteadores da intervenção no edifício antigo foram as questões de segurança - Guarita (3), acessibilidade-Rampa e Passarela(4), instalações necessárias para o museu e criação de espaços museológicos, ou seja, espaços amplo e contínuos - Como o Pátio Esculturas (5) , com exposição pelo jardim - Esculturas (6).

Figura 100 - Planta térrea do Palacete do Museu Rodin, detalhe: distribuição do programa no pav. térreo. Fonte: Museu... (2019).

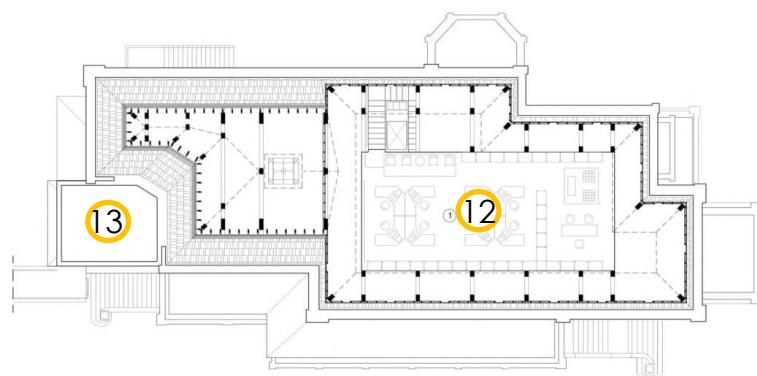
Tanto o restauro do palacete como as novas intervenções tiveram como objetivo dotar a edificação da infraestrutura necessária, adequando os espaços às atividades previstas para o museu: ação educativa (Livraria (7), Sala Multiuso/Computadores (8), Sala Professores (9) e recepção (10), localizadas no pavimento térreo/porão; áreas de exposição para as peças da coleção Rodin (11), previstas para os dois pavimentos superiores; atividades administrativas instaladas no sótão (12), recuperado para o uso e com nova escada de acesso e elevador (13).

Figura 101 - Planta do sótão do Palacete do Museu Rodin, detalhe: distribuição do programa no pav. térreo. Fonte: Museu... (2019).

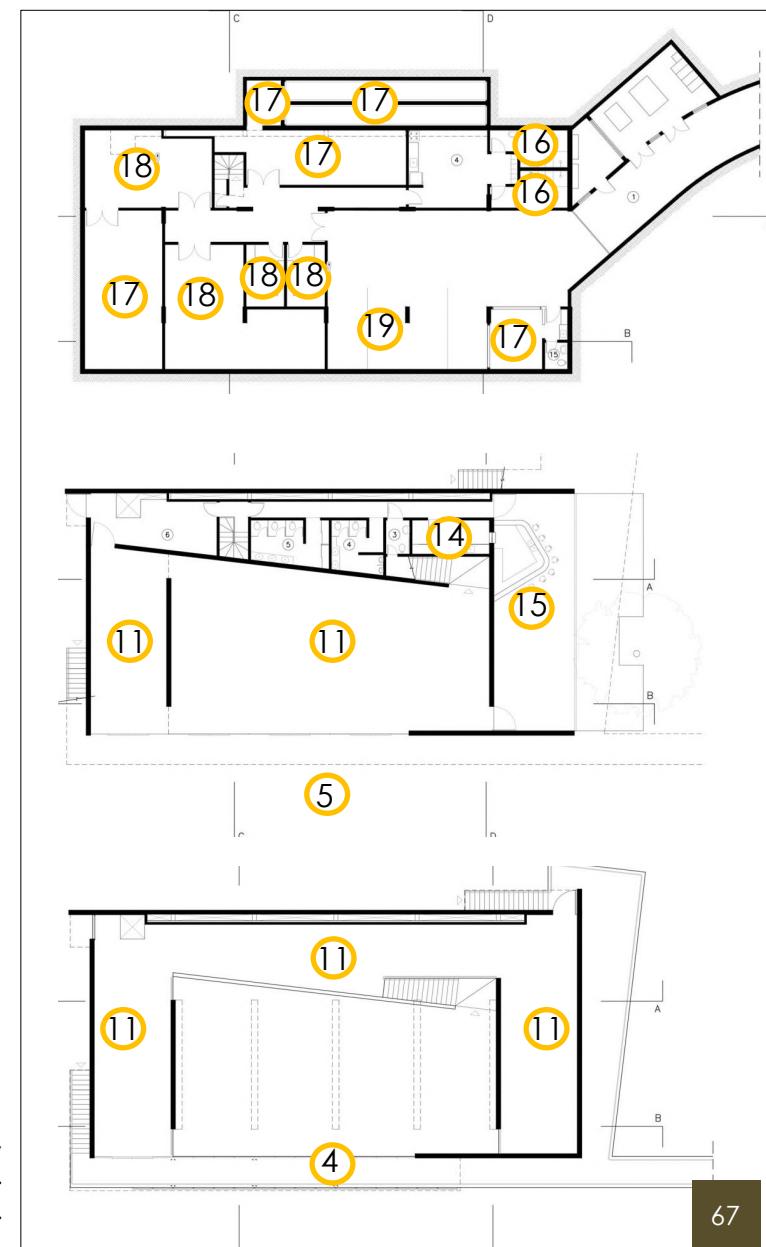
Figura 103 - Plantas do anexo do Museu Rodin (subssolo, térreo e primeiro pav.) detalhe: distribuição do programa.
Fonte: Museu... (2019).

O novo bloco, com características extremamente contemporâneas – uma grande caixa de concreto aparente, foi encravado atrás do palacete, distante uns 20,00m. Sua aparência é característica da arquitetura do nosso tempo, dialogando como um contraponto com o prédio antigo.

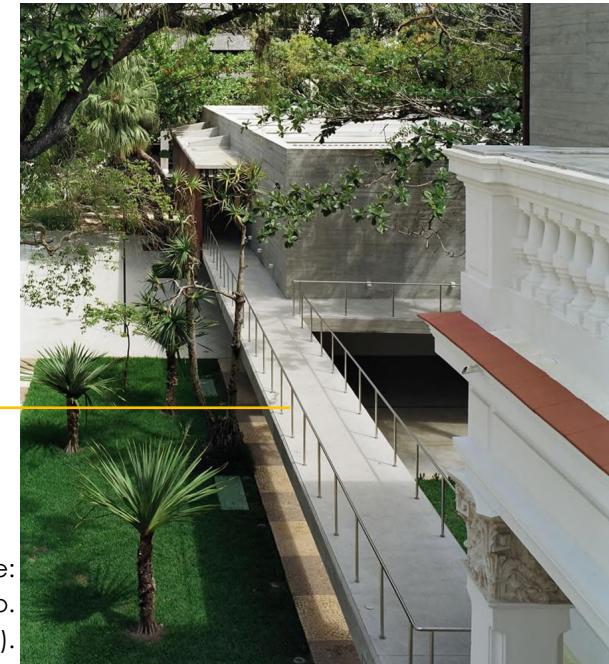
Os prédios são independentes, mas se relacionam através da passarela de ligação a 3,20 m do chão, que é, simbólica e fisicamente, o elo entre dois séculos (NAHAS, 2010, p. 63 - 64).

Figura 105 - Imagem do museu Rodin, detalhe:
passarela entre Palacete e novo anexo.

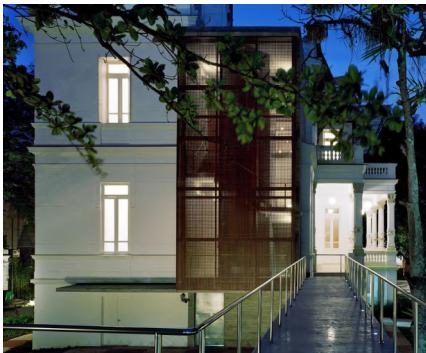
Figura 106 - Imagem posterior do museu Rodin, detalhe: passarela e eixo de circulação implantado no Palacete. Fonte: Museu... (2019).

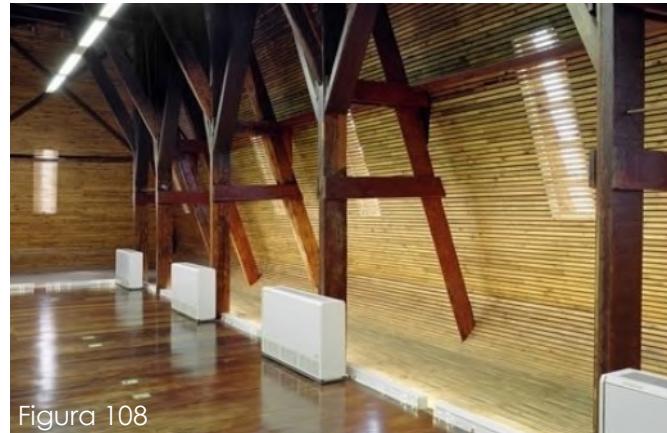
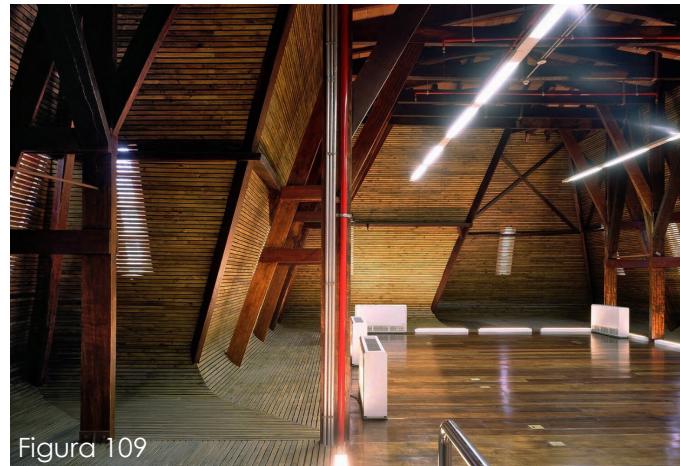
Fica evidente em todo o projeto a união entre o antigo e o novo, destaca-se por exemplo na planta do sótão o emprego de nova materialidade nas paredes ocultando parcialmente as janelas, regulando a iluminação. O que parcialmente foi adotado para o projeto do Palácio Episcopal. Áreas externas com exposição de esculturas (Fig. 107), também foi adotado para o projeto do Palácio.

Figura 108 - 109 - Imagem do museu Rodin, detalhe: revestimento interno empregado no sótão. Fonte: Museu... (2019).
