RESTAURO E RECONVERSÃO DO PALÁCIO EPISCOPAL SÃO LUIZ EM
UM MUSEU DE ARTE SACRA

Curso de Arquitetura e Urbanismo

Caderno de projeto apresentado como
parte dos requisitos para aprovação no
Trabalho Final de Graduação do Curso de
Arquitetura e Urbanismo da Universidade de
Uberaba—UNIUBE

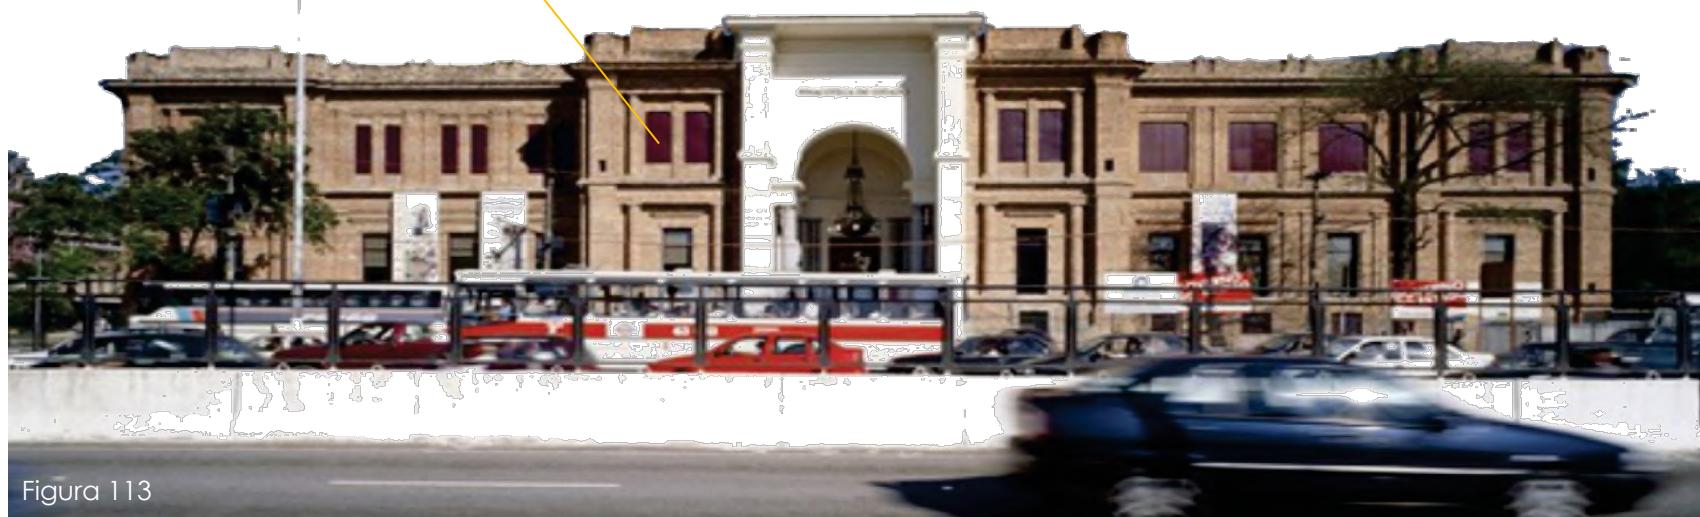
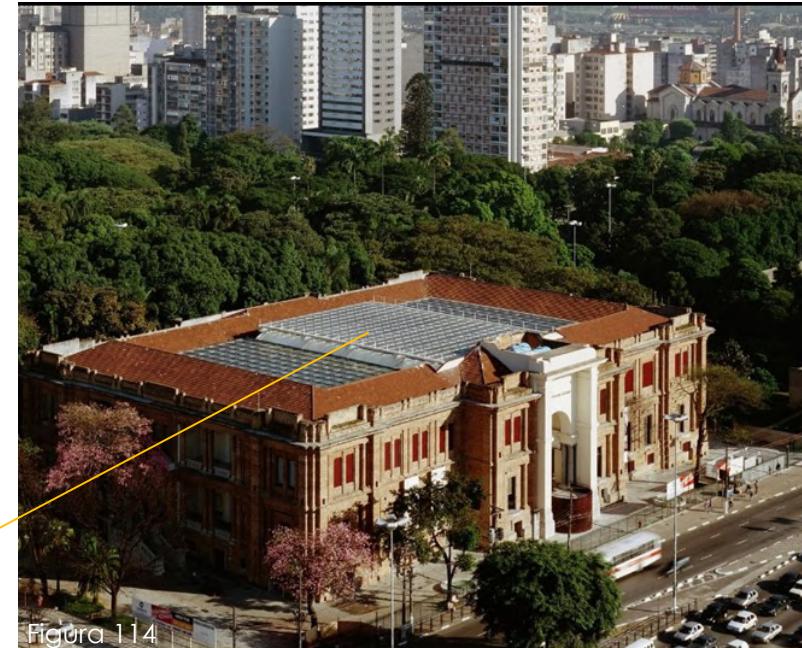
Substituição da Cúpula por
nova materialidade (vidro)

Substituição das Janelas
por aço corten

Figura 113 - 114 - Imagem da Pinacoteca de São Paulo, detalhe: uso de novas materialidades.
Fonte: Rocha (2015).

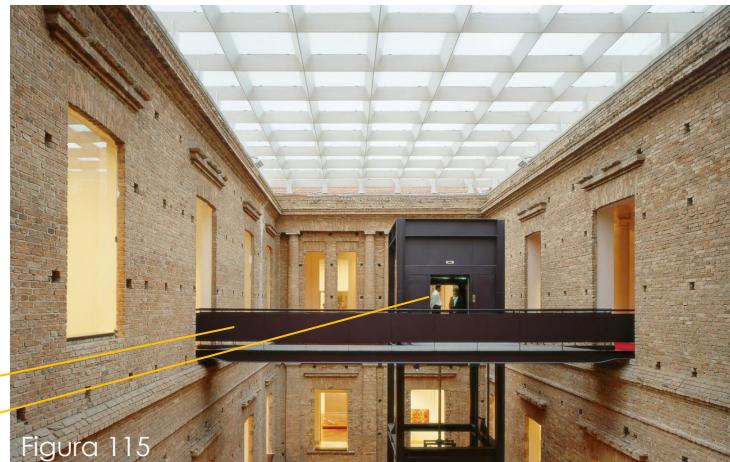
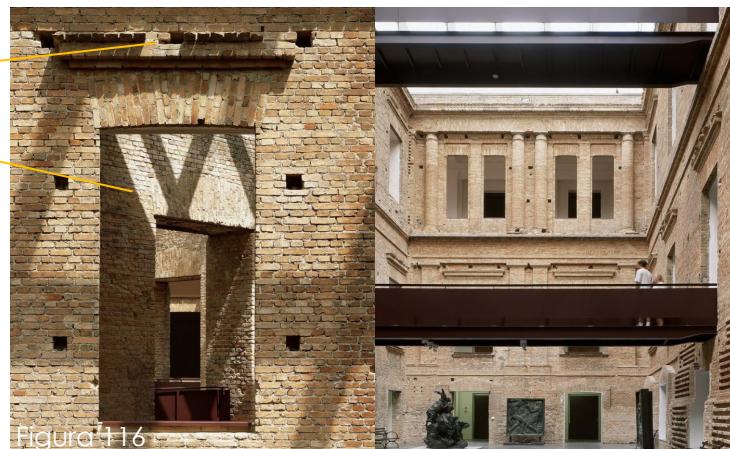
Observa-se a criação de passarelas de forma a atender a necessidade atual do programa, sendo priorizado a reversibilidade, solução interessante para o novo uso destinado ao projeto.

Figura 115 - 116 - Imagem interna da Pinacoteca de São Paulo, detalhe: novos acessos e eixos de circulação. Fonte: Rocha (2015).

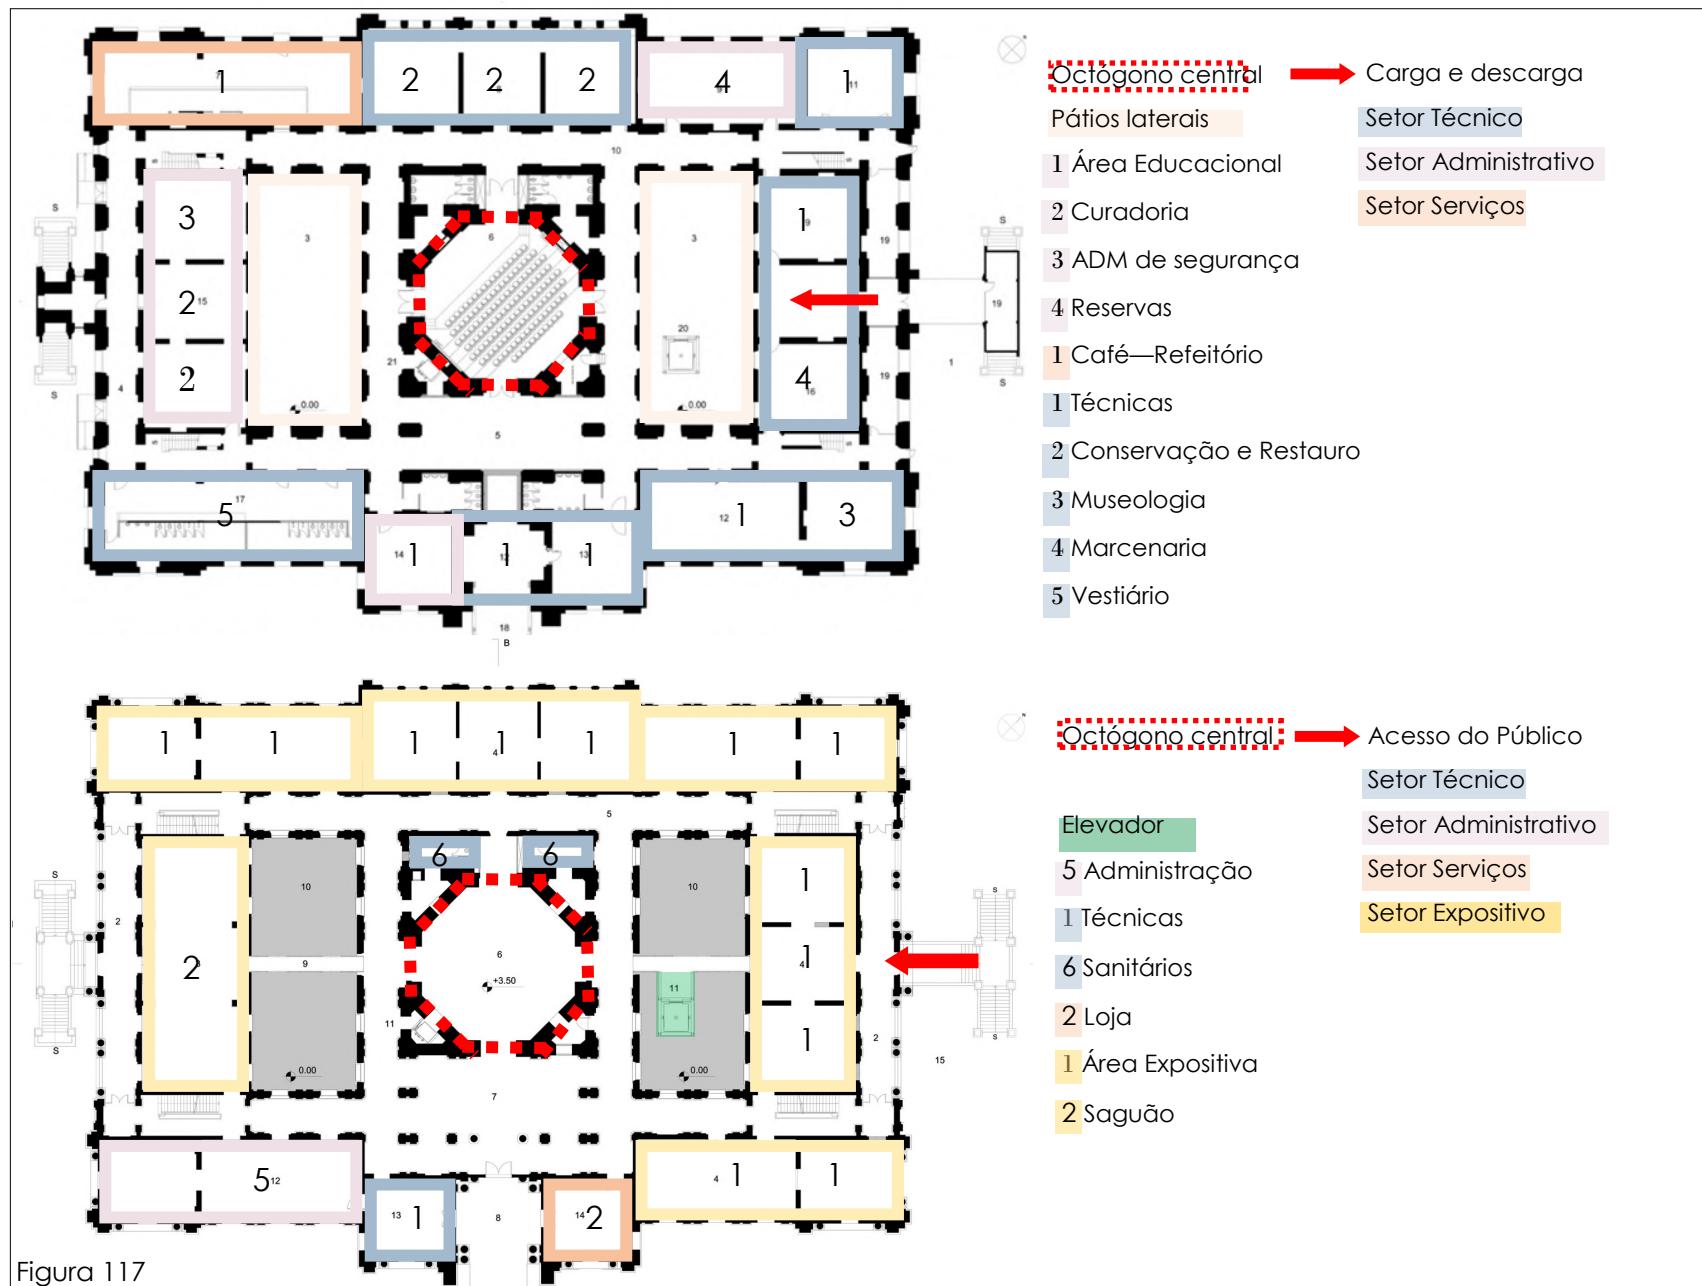
É interessante o raciocínio referente a setorização utilizada, sendo referência para o projeto. Compreende-se através das plantas que foram delimitadas áreas de setor técnico, administrativo, serviço e para exposição coerentes com o programa específico para cada pavimento atendendo as necessidades que se estabelecem no museu.

Na planta térrea prevalece a parte operacional do museu, desde vestiários para funcionários até ao que se refere a marcenaria, conservação e restauro das obras.

Nos demais pavimentos há a prevalência de áreas expositivas, tanto para exposições temporárias quanto permanentes.

Figura 117 - 118 - Plantas da Pinacoteca de São Paulo, detalhe: programa instalado e alterações físicas realizadas. Fonte: Silva (2007).

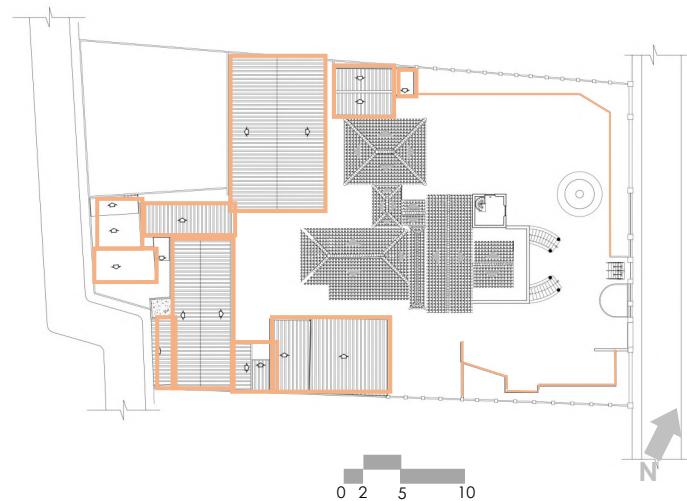
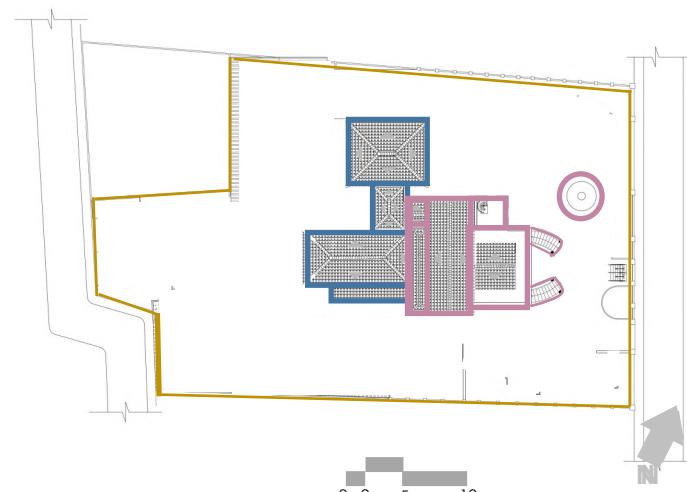
■ Anexo a ser demolido
■ Anexo mantido
■ Palácio
■ Área destinada ao novo anexo, espaços para oficinas, cinema ao ar livre

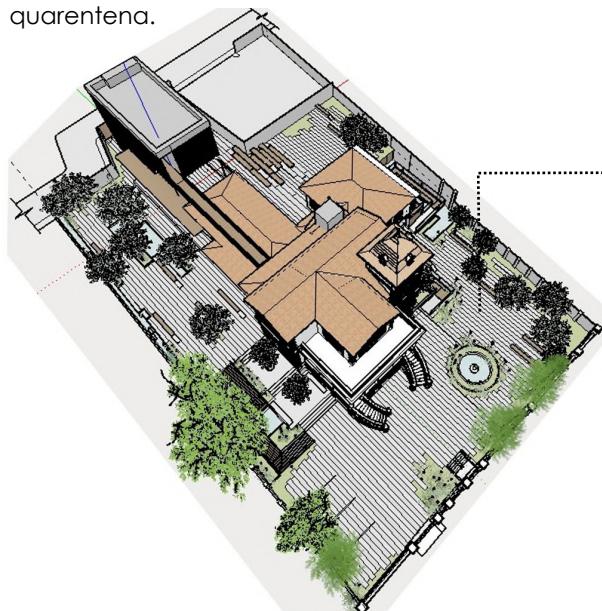
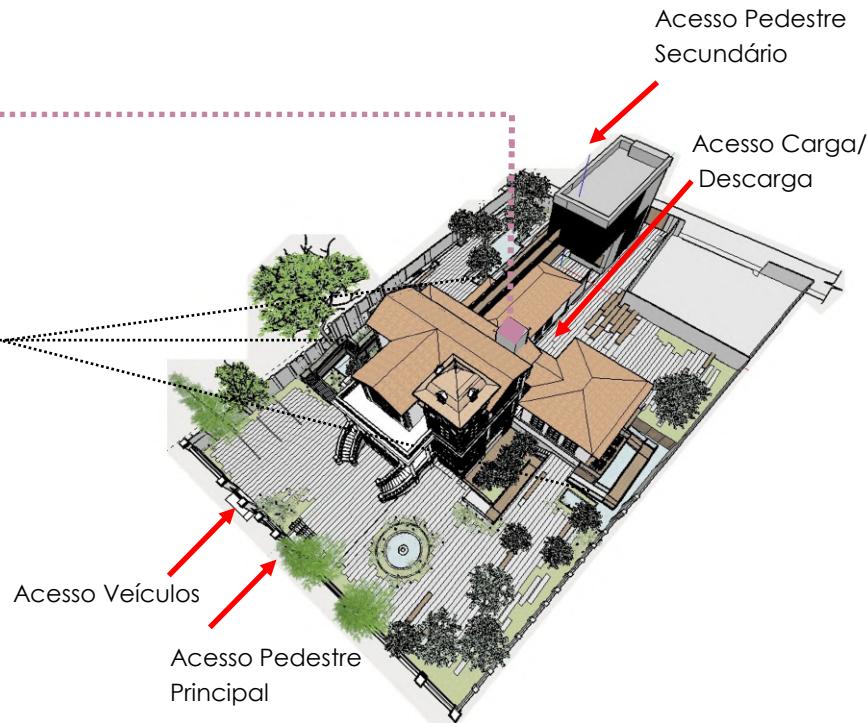
Acessos

O acesso principal de pedestres e veículos se dá pela frente do Palácio, sendo acessos secundários localizado posteriormente ao anexo proposto. O acesso de carga e descarga permite a entrada direta de cargas a sala de quarentena.

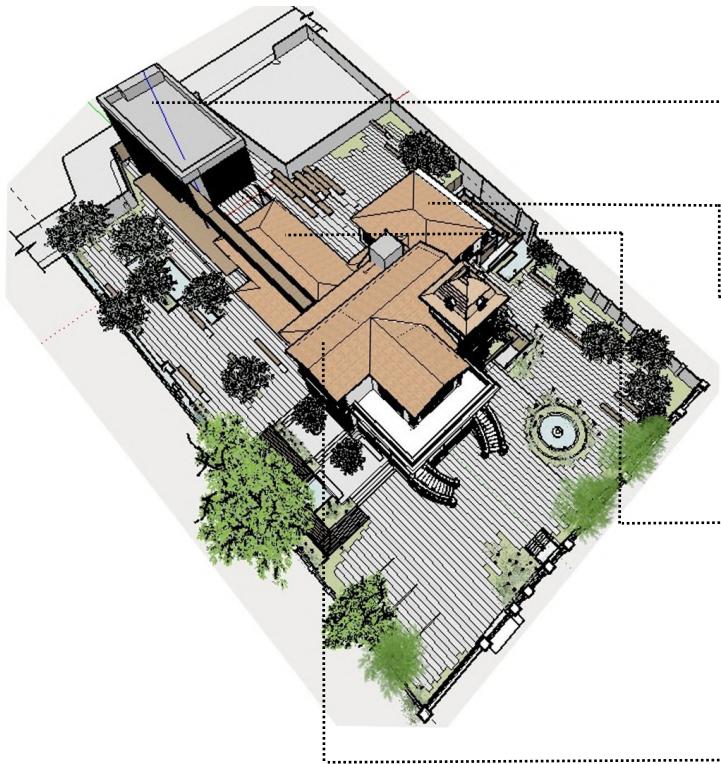
Convívio, jardins e exposição ao ar livre

Área de convívio localizada no pavimento térreo, sendo destinada também para a exposição de obras de arte. A intenção é que esta área seja de convívio para todos os tipos de pessoas, não somente para quem visitará o museu.

Foram dispostos bancos para todo o percurso externo, implantados de forma a criar uma ilusão de prolongamento das réguas de concreto do piso.

Para os jardins, optou-se por um conceito que remete a fragmentos, criando alusão da vegetação nascendo entre as réguas de concreto. Isto pois, o jardim original foi perdido ao longo dos anos, e esta proposta tem como objetivo evitar um falso histórico na implantação de um novo jardim.

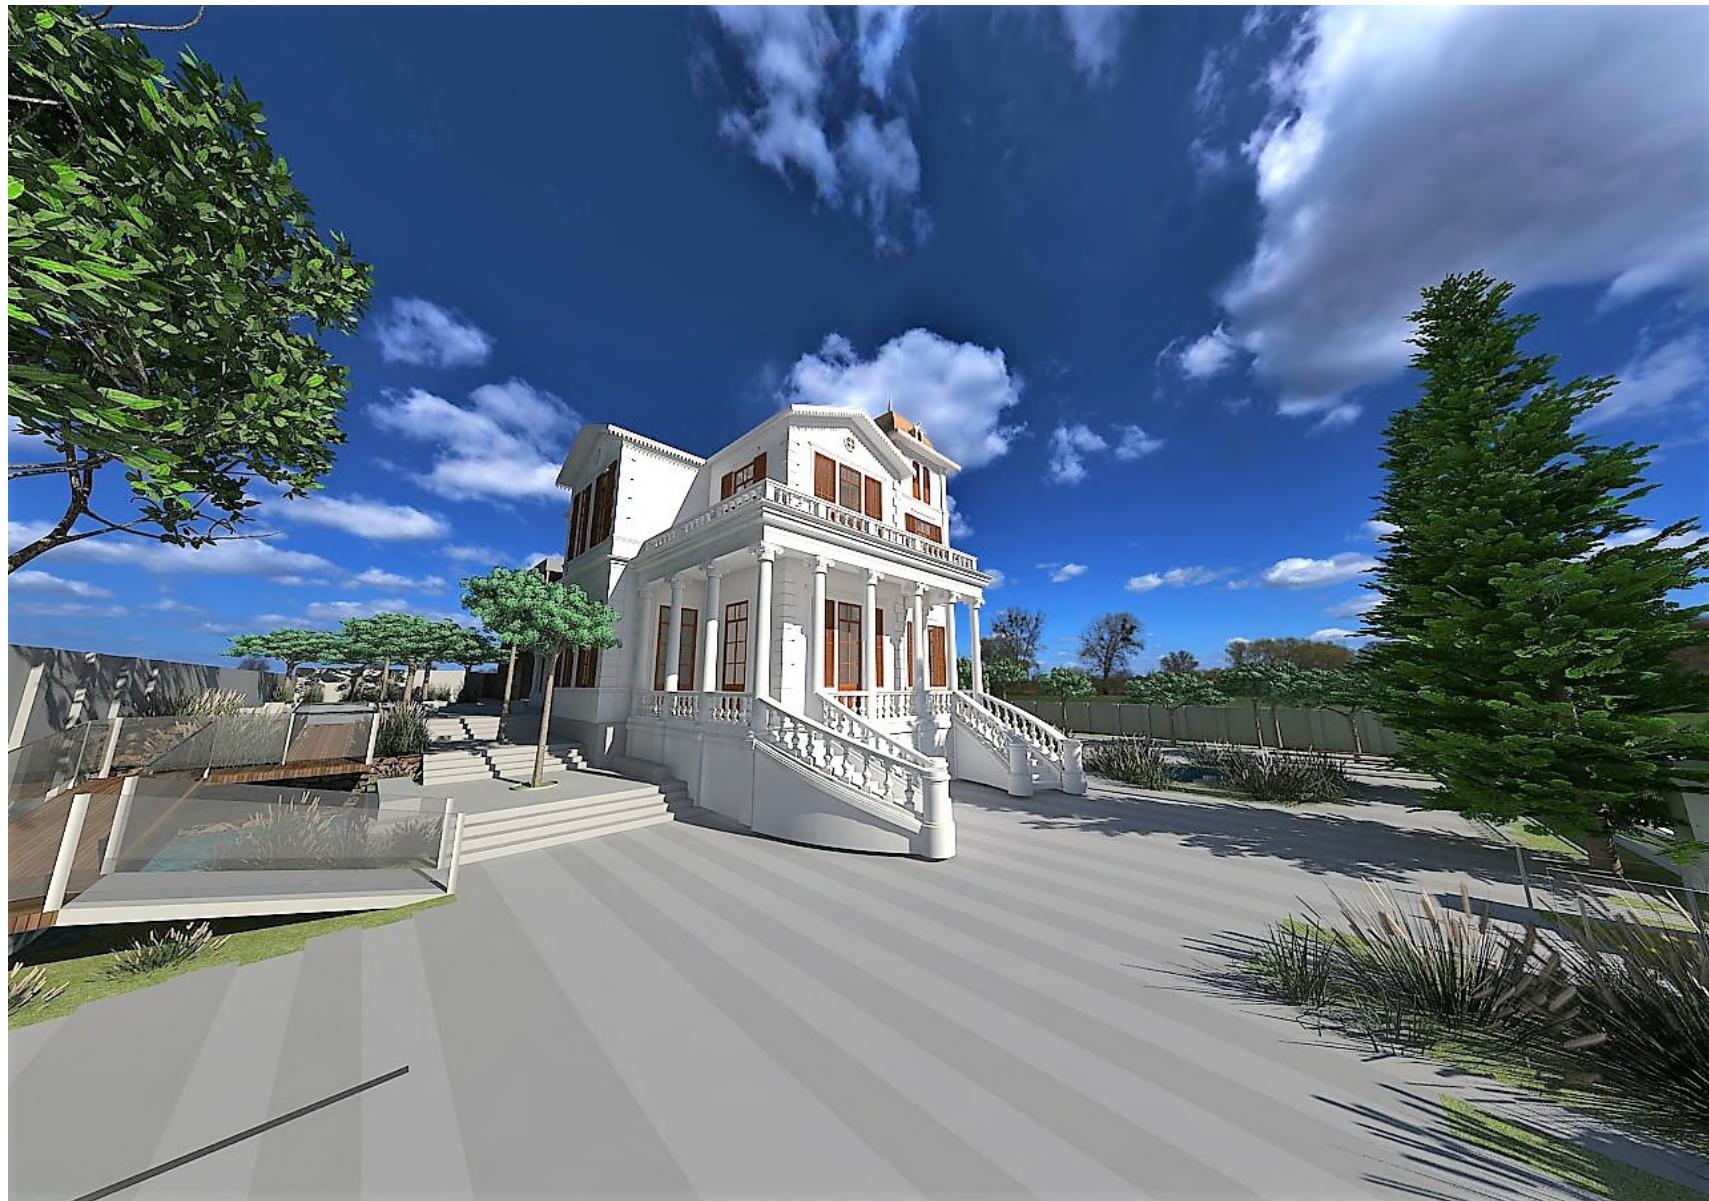
Perspectiva do Projeto - Palácio em evidência

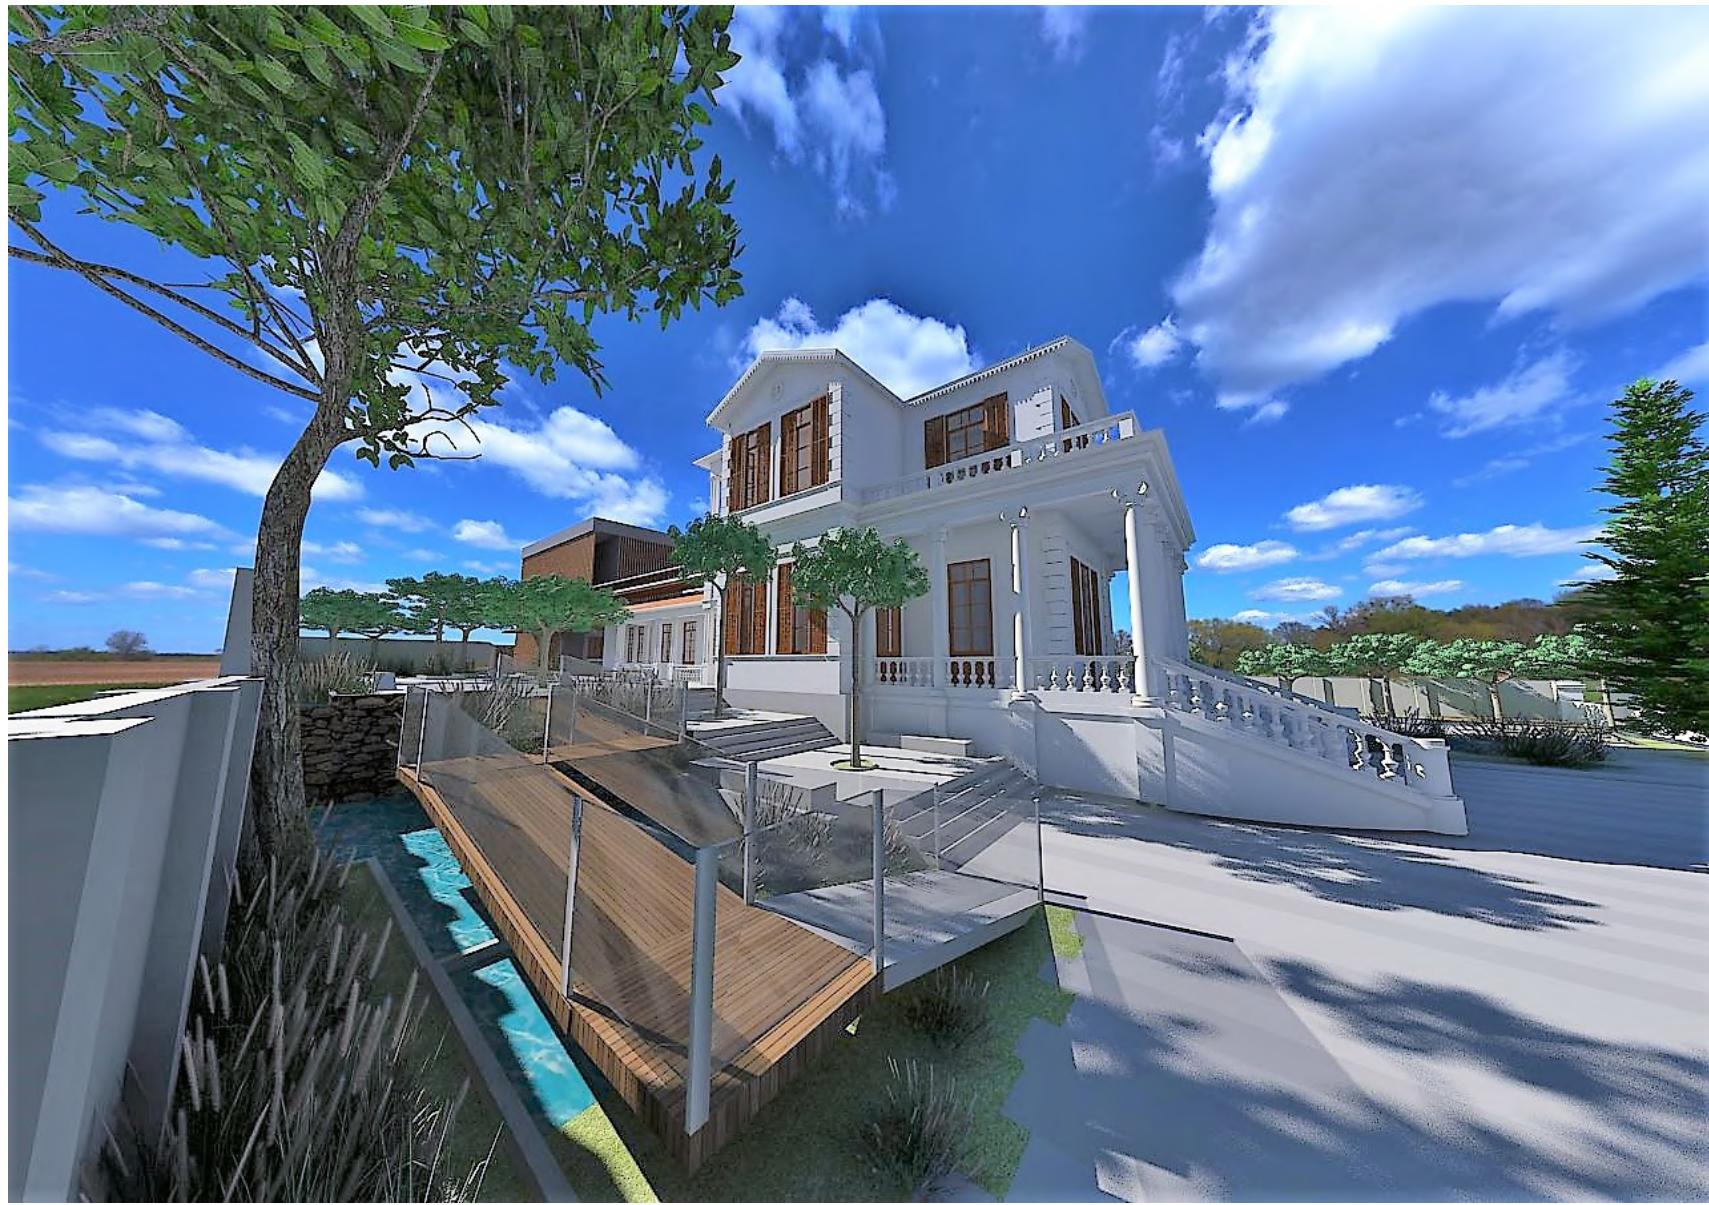
Perspectiva do Projeto - Resolução dos acessos

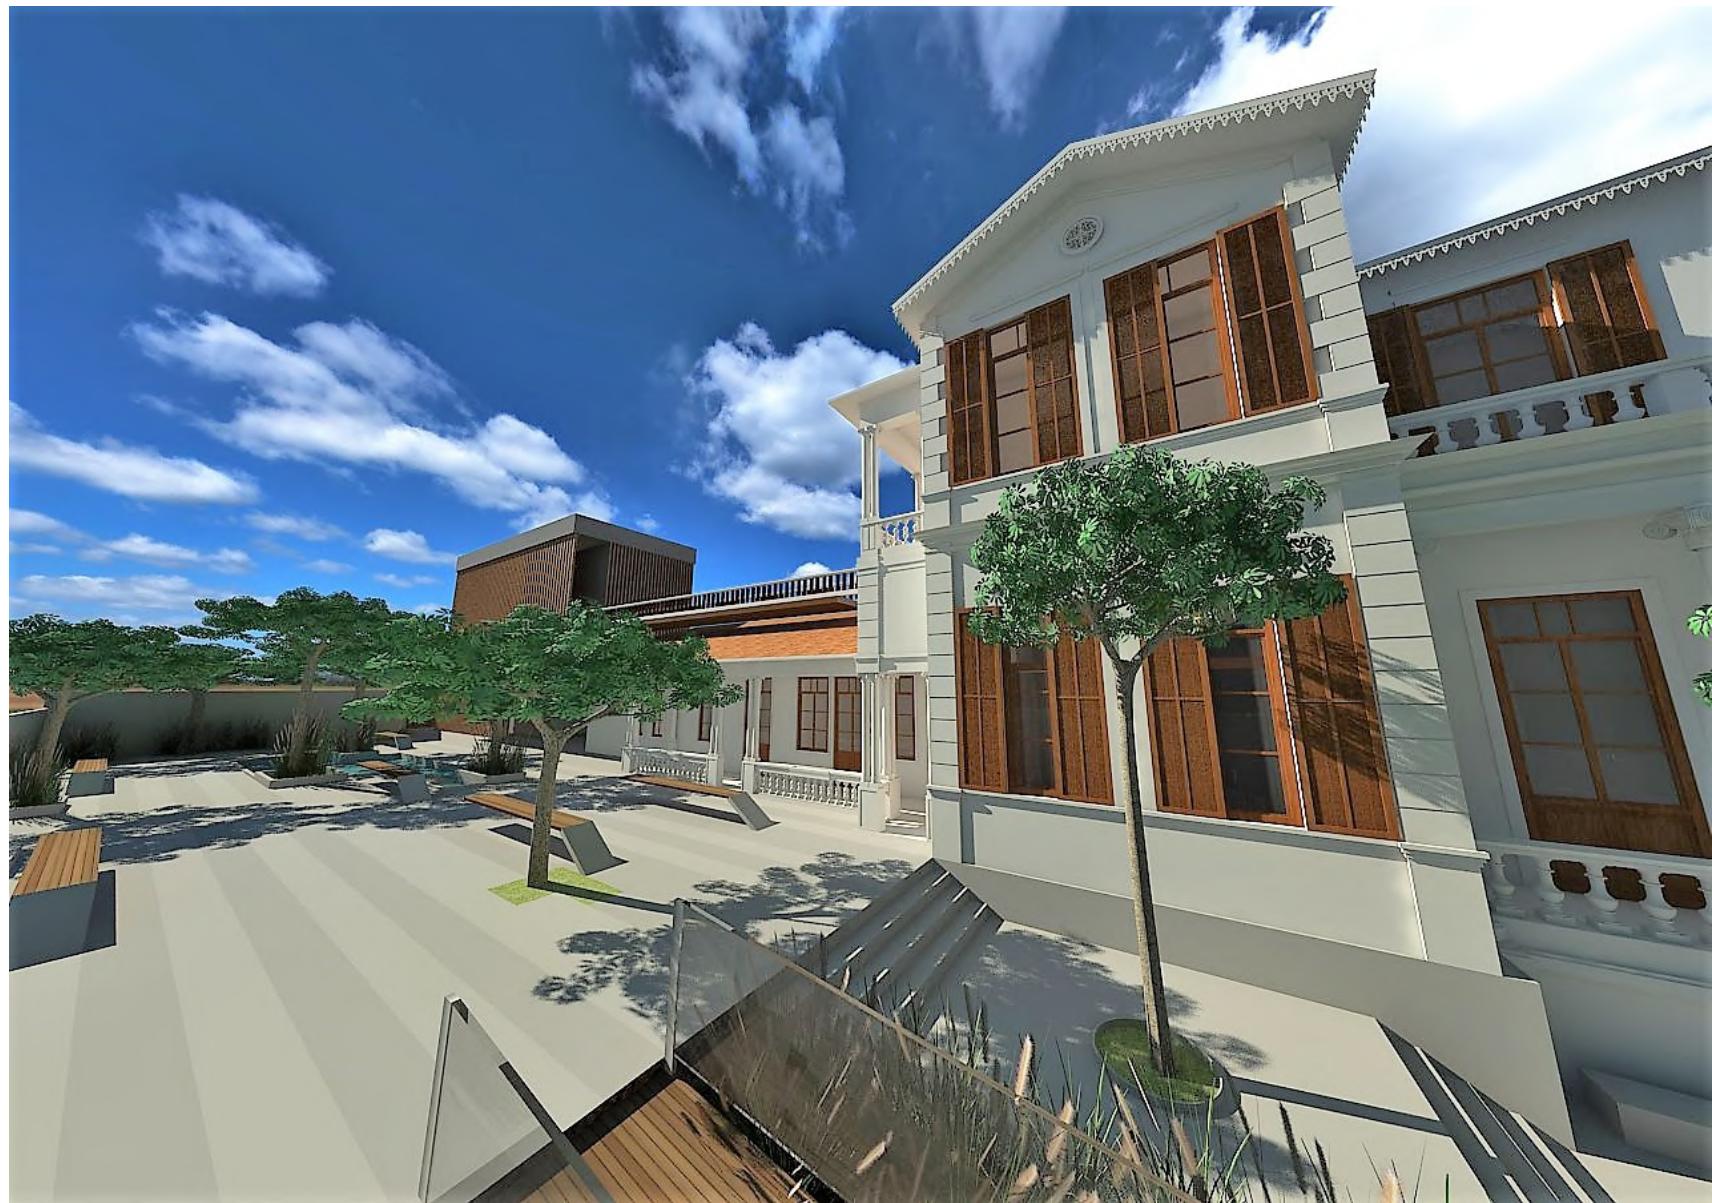
Perspectiva do Projeto - Área de convivência

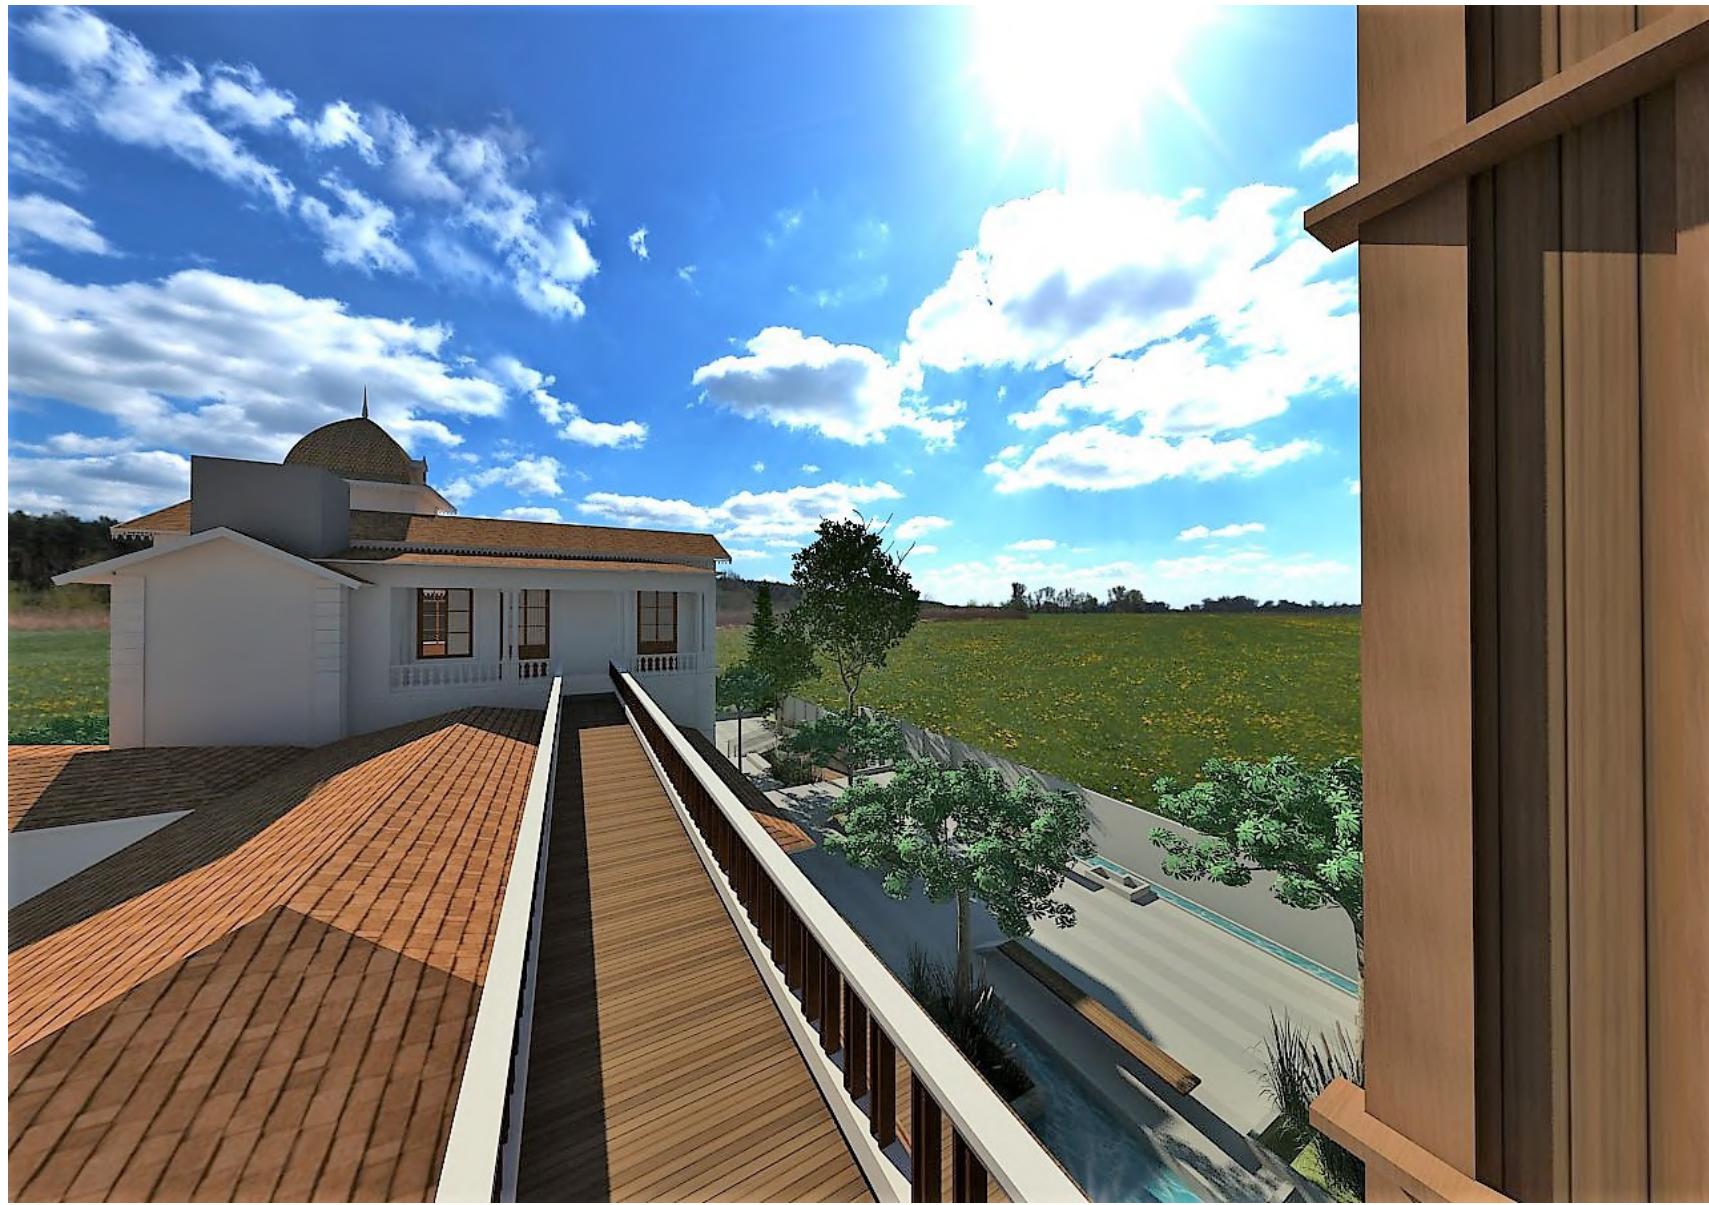
Perspectiva do Projeto - Passarela de ligação entre o anexo e o Palácio

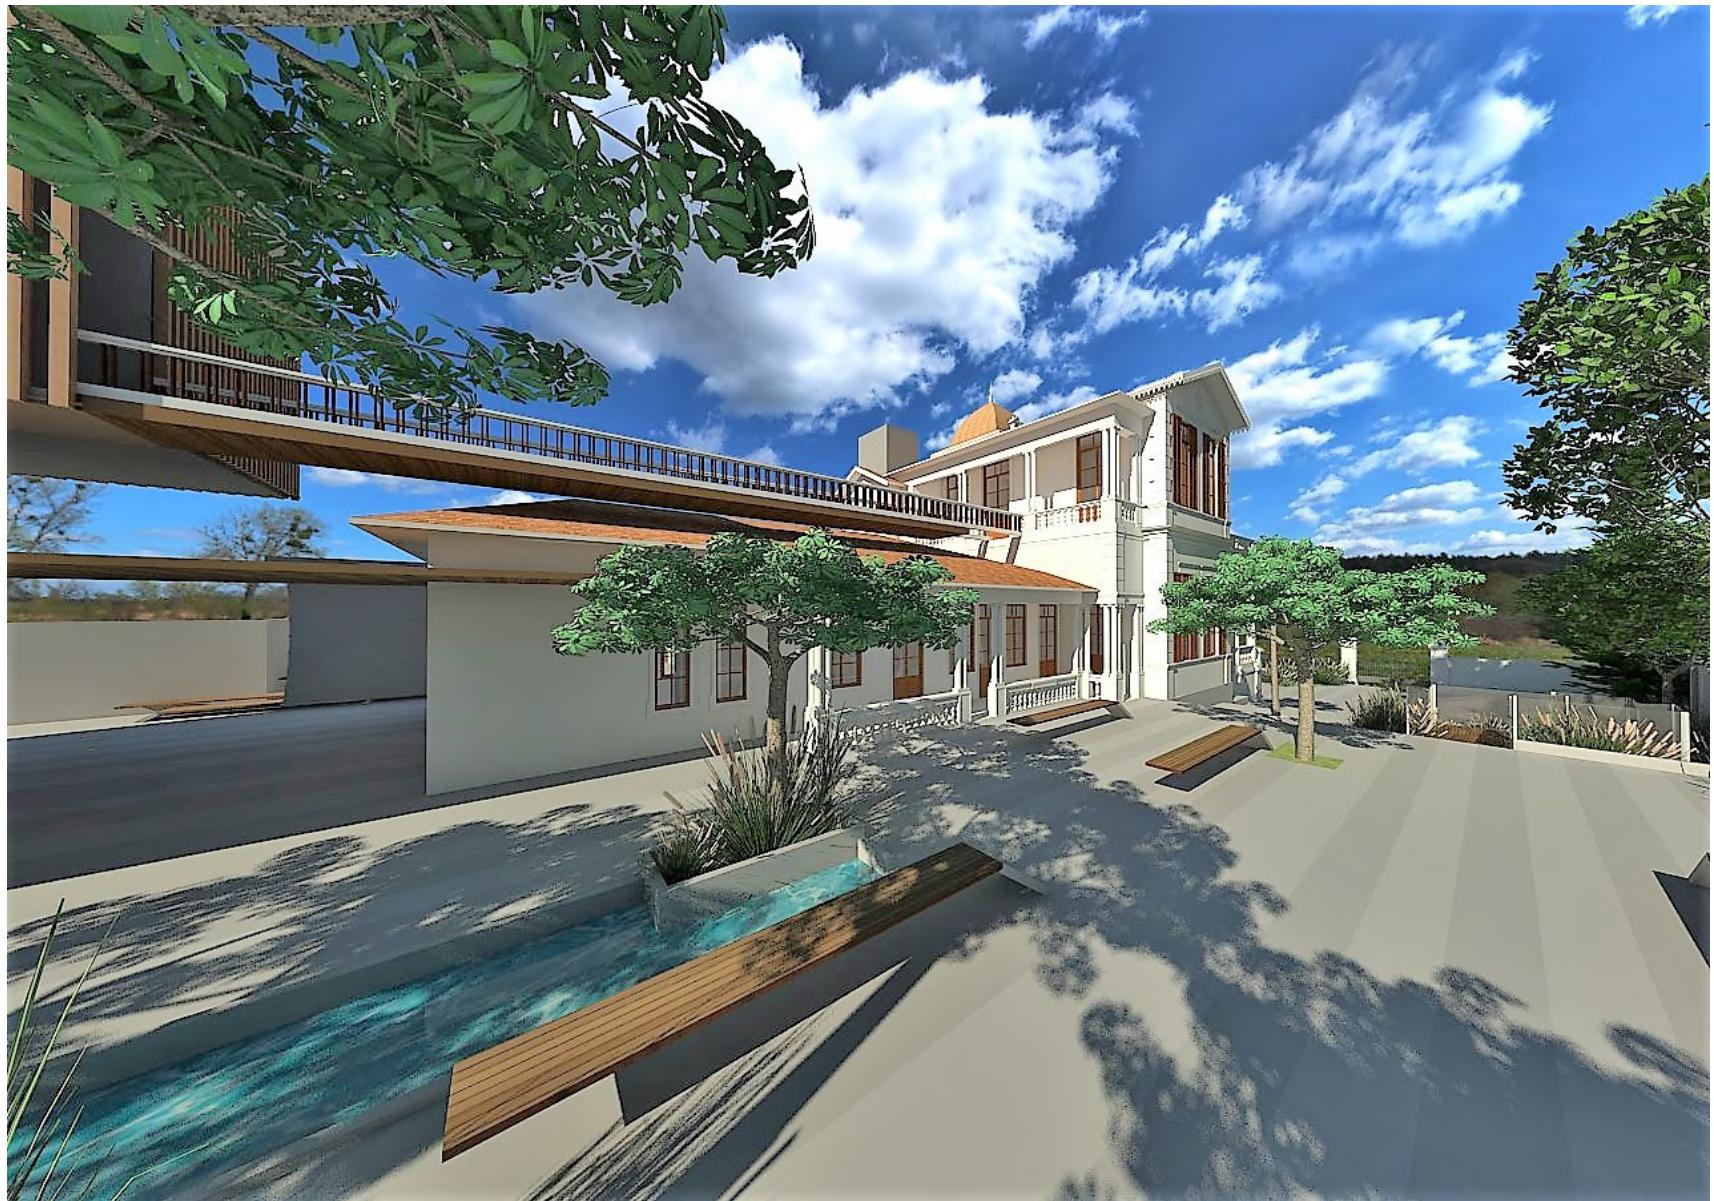
Perspectiva do Projeto - Relação entre as edificações e área de convivência

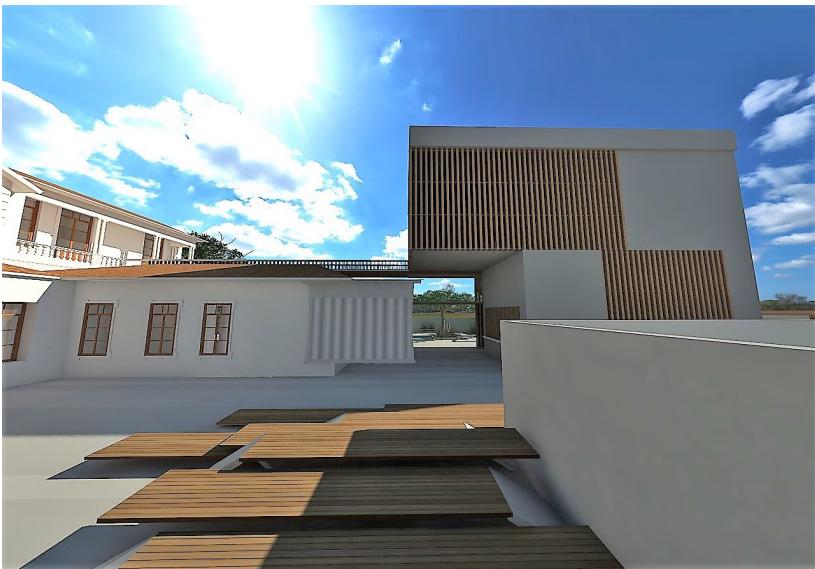
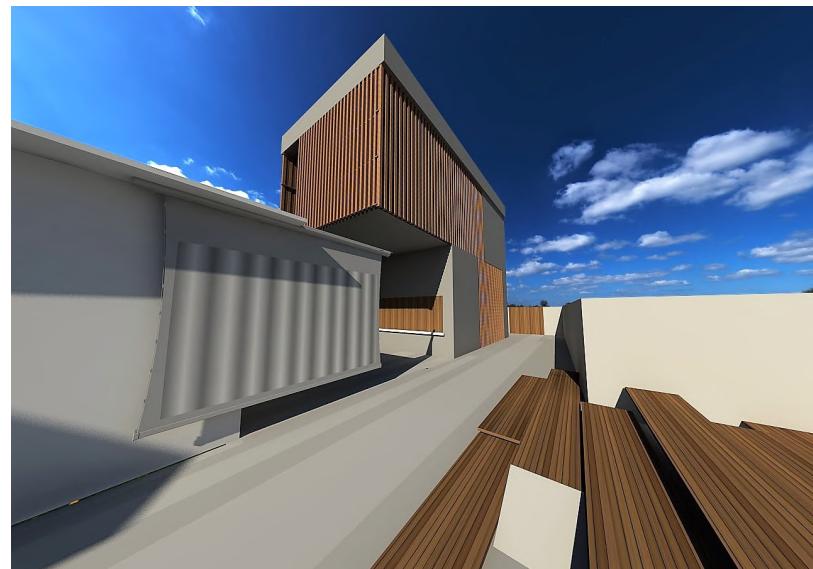
Perspectiva do Projeto - Área destinada ao cinema e acesso de carga e descarga

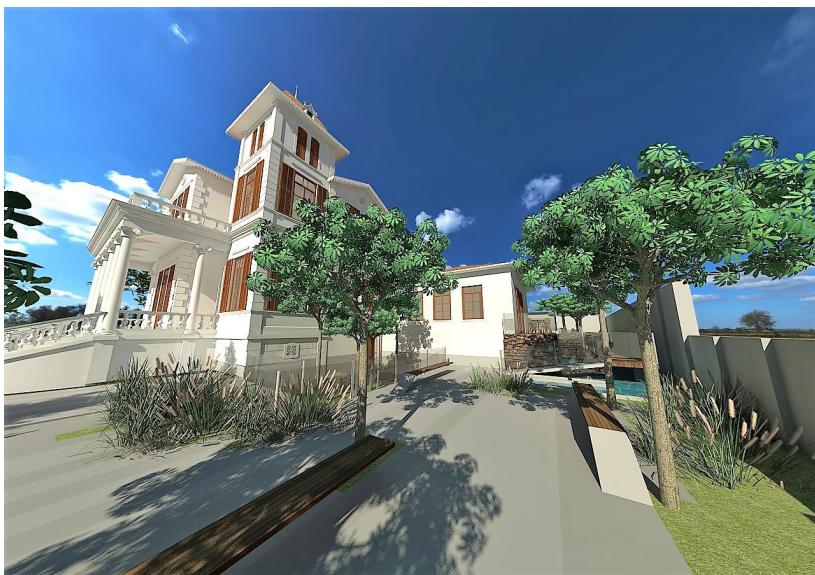
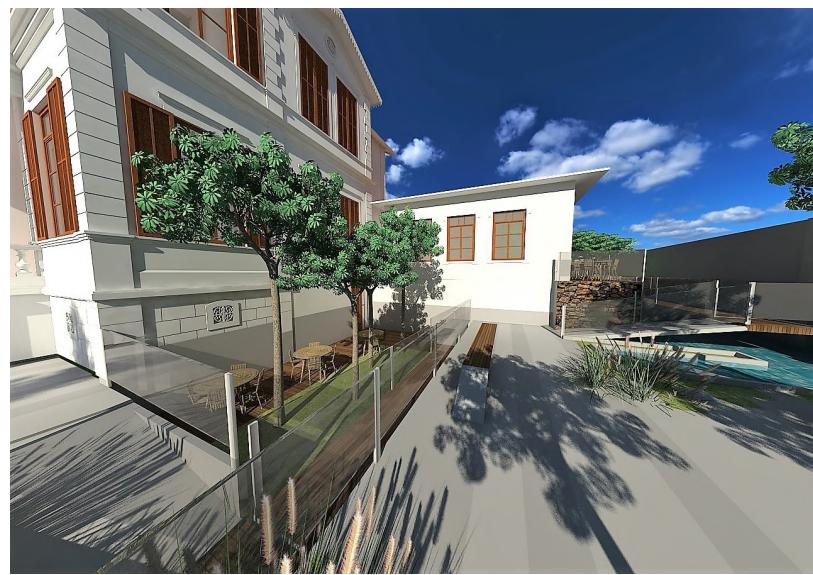
Perspectiva do Projeto - Acessos e área de convivência

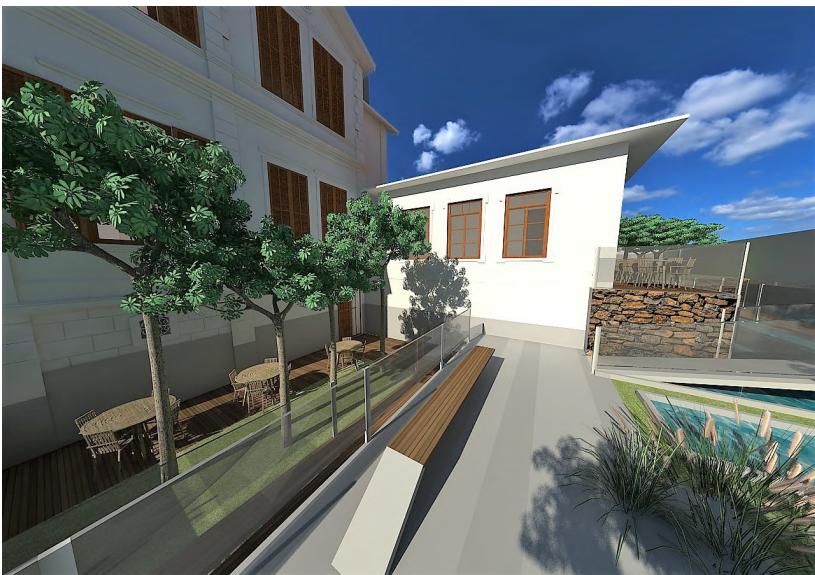
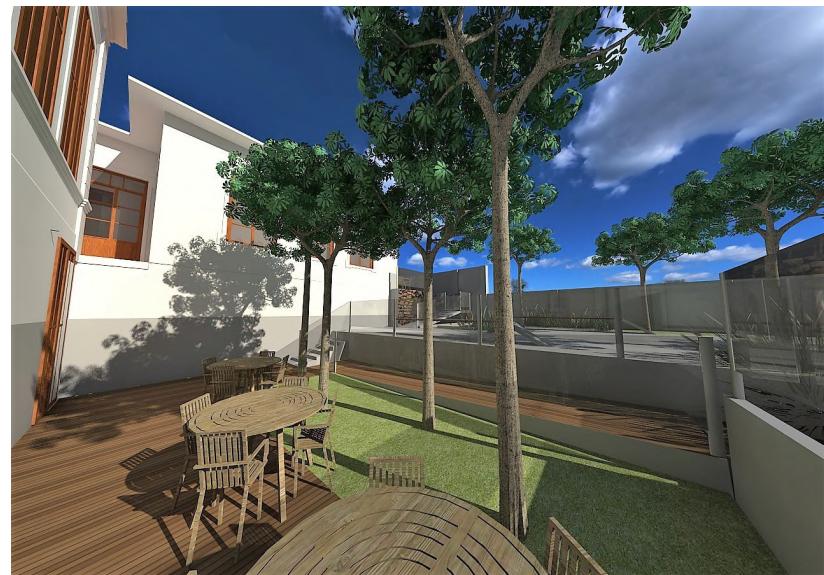
Perspectiva do Projeto - Acesso e deck do café

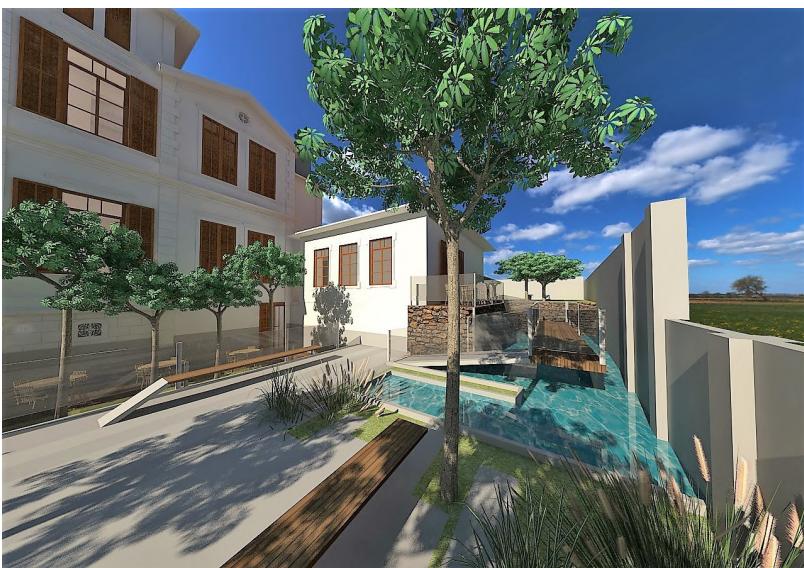
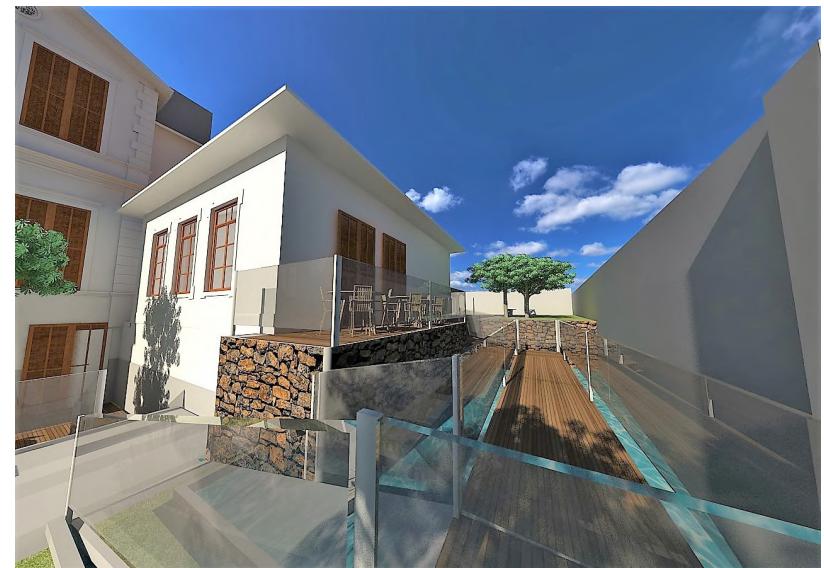
Perspectiva do Projeto - Acesso e deck biblioteca
