FRATURA DE INSTRUMENTO ENDODÔNTICO - RELATO DE CASO

UBERABA - MG

2018

Trabalho de Conclusão de Curso apresentado na Universidade de Uberaba como requisito básico para a conclusão do Curso de Odontologia.

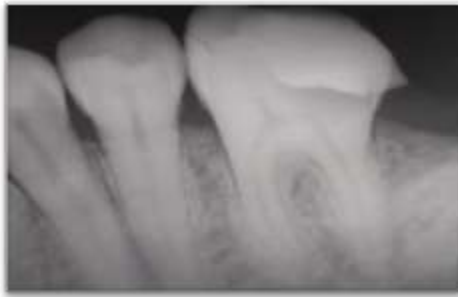
Figura1: Radiografia Inicial.

Paciente L.C.A.P. compareceu ao consultório odontológico para consulta, foi verificado que o dente 36 (primeiro molar inferior esquerdo) apresentava carie secundária em uma restauração pré existente, após teste de vitalidade, optou-se pela endodontia do dente 36. Após cirurgia de acesso foram identificados 3 canais radiculares, 2 mesiais e um distal. A localização dos canais foi realizada com sonda Rhein. Os canais radiculares foram explorados com uma lima #10 (Dentsply Maillefer). O preparo cervical foi realizado com a lima ProDesign S #25/.08 (Easy). Quando do preparo do canal mesio-vestibular ocorreu fratura da lima.

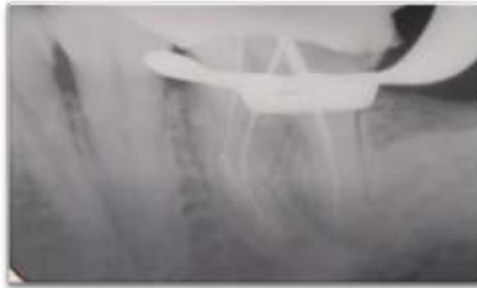
Figura 2: Odontometria dos canais do dente 36.

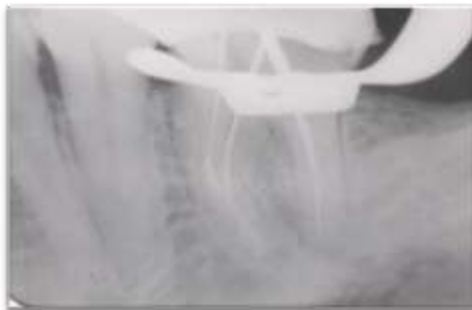
Figura 3: Radiografia mostrando imagem da prova do cone e instrumento fraturado.

Para solucionar o caso clínico, ultrapassou-se o instrumento fraturado, lima tipo K-File #10, retomando o leito do canal original, procurando espaço entre o metal e a parede do canal e posterior dilatação do canal radicular. Foi adotado o movimento de cateterismo cuidadoso, lentamente, tentou-se a ultrapassagem do fragmento, nesta manobra teve-se o cuidado para evitar que o instrumento penetrasse apicalmente, não desgastasse em excesso o interior do canal ou desviasse a configuração original do canal radicular já atrésico. A irrigação é importante para que se supere o fragmento além do auxílio da tomada radiográfica neste momento é muito importante para se detectar possíveis desvios, ou confirmar a ultrapassagem do instrumento.

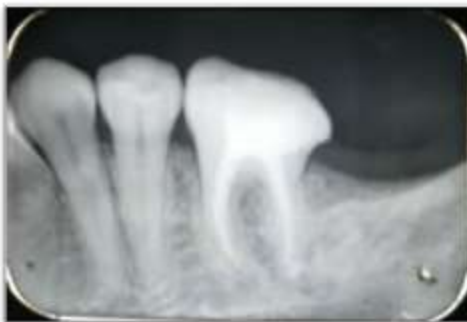
Figura4: Radiografia final com fragmento obturado junto a massa obturadora.

Após realizar-se a ultrapassagem do fragmento, o canal foi dilatado, sem perder o leito original do canal, evitando o uso de força desnecessária impedindo o fragmento deslocar-se para apical. O canal foi preparado no limite adequado e obturado englobando o fragmento na massa obturadora. Este procedimento não traz nenhum inconveniente ou sequela para o dente e tecidos periapicais ou ao paciente. (BERNARDINELLI, 2003).
